IGASAMEX

REPORTE DE PATRULLAJE DEL GASODUCTO

SISTEMA:	Molinos Azteca de Veracruz, S. A. de C. V.	PERIODO:	16-Apr-2016 15-May-2016	REV. 0
LLENADO POR:	Alberto Salinas Castro	FRECUENCIA:	MENSUAL	RO-002

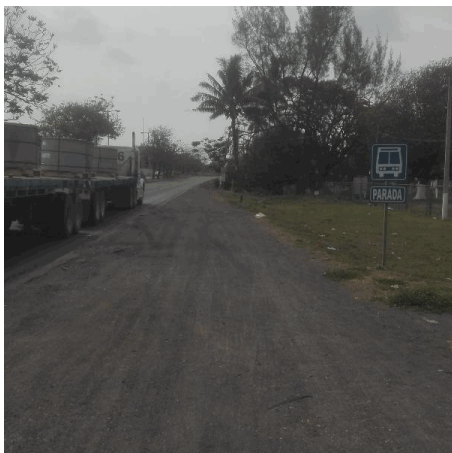
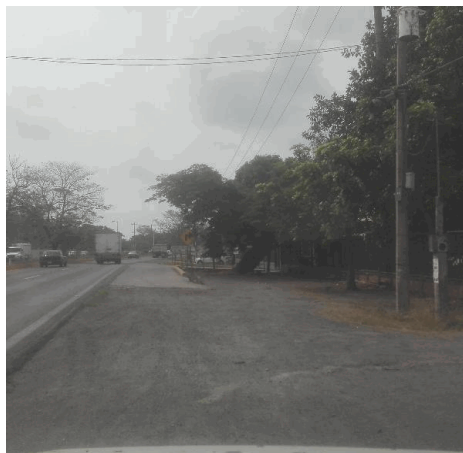
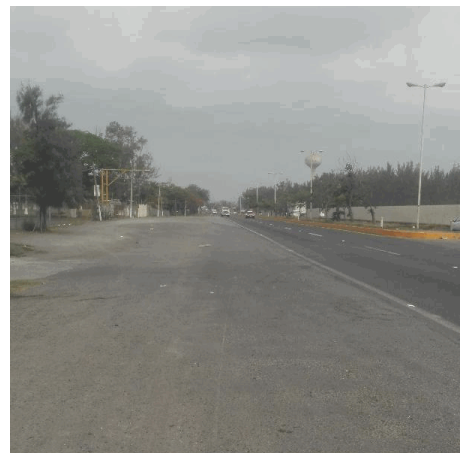
9.- Evidencias:

Se realizan recorridos sobre el DDV.
