REPORTE DE PATRULLAJE DEL GASODUCTO

SISTEMA:	Molinos Azteca de Veracruz, S. A. de C. V.	PERIODO:	16-May-2016 15-Jun-2016	REV. 0
LLENADO POR:	Alberto Salinas Castro	FRECUENCIA:	MENSUAL	RO-002

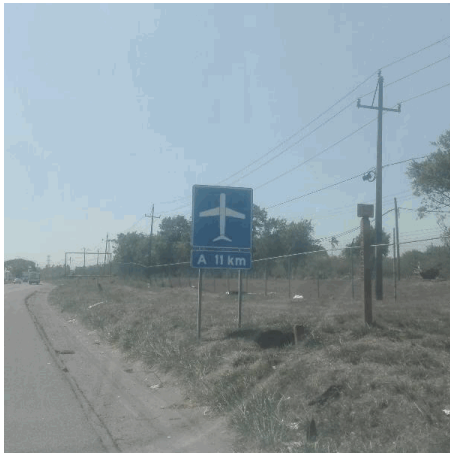
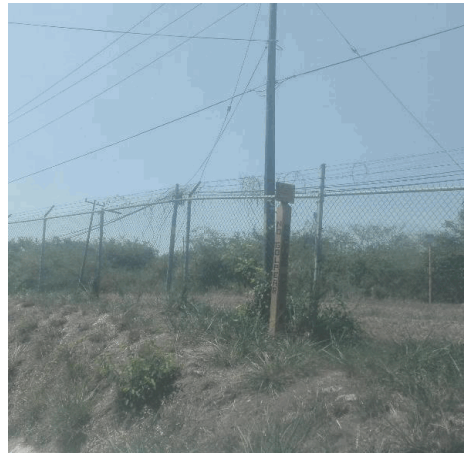
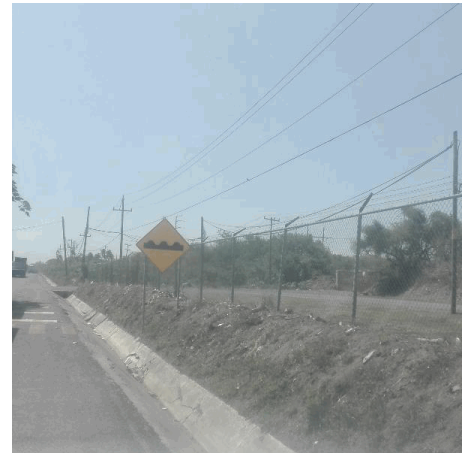
9.- Evidencias:

8.- Comentarios adicionales:
Todo se encuentra correctamente.
