**IGASAMEX**

**REPORTE DE PATRULLAJE DEL GASODUCTO**

SISTEMA:	Molinos Azteca de Veracruz, S. A. de C. V.	PERIODO:	16-Jul-2016 15-Aug-2016	<b>REV. 0</b>
LLENADO POR:	Alberto Salinas Castro	FRECUENCIA:	MENSUAL	<b>RO-002</b>

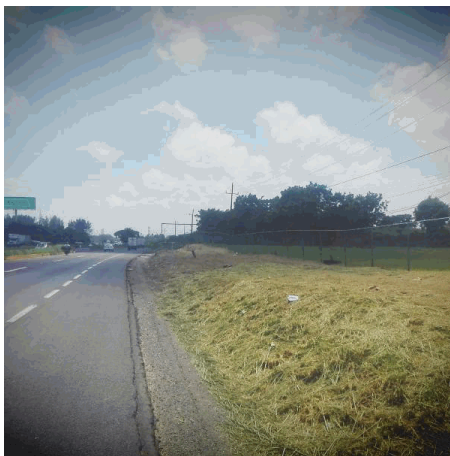
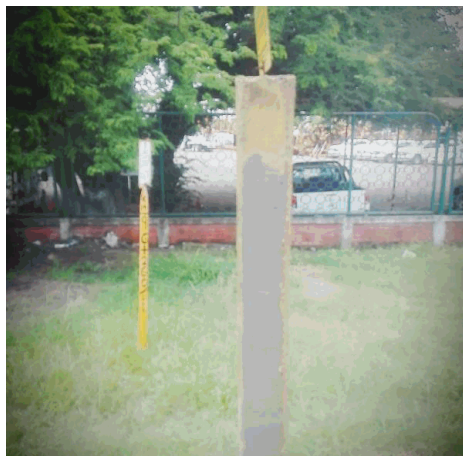
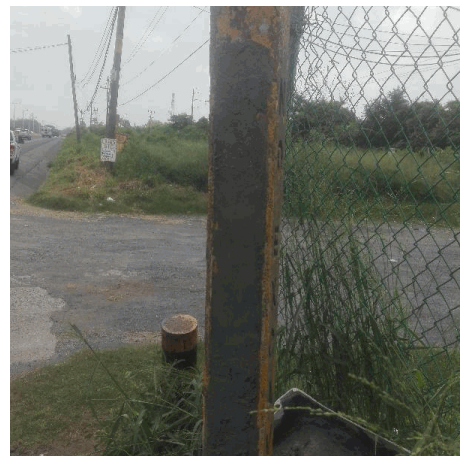
**9.- Evidencias:**

TODO SE ENCUENTRA CORRECTAMENTE, SE ELIMINAN DE POSTE DE SEÑALAMIENTOS LA PALABRA PEMEX E IGASAMEX.
