REPORTE DE PATRULLAJE DEL GASODUCTO

SISTEMA:	Molinos Azteca de Veracruz, S. A. de C. V.	PERIODO:	16-Aug-2016 15-Sep-2016	REV. 0
LLENADO POR:	Alberto Salinas Castro	FRECUENCIA:	MENSUAL	RO-002

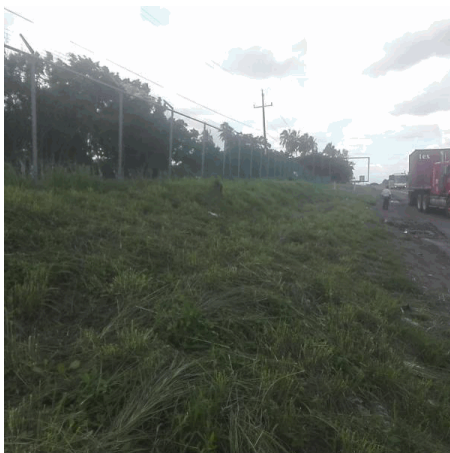
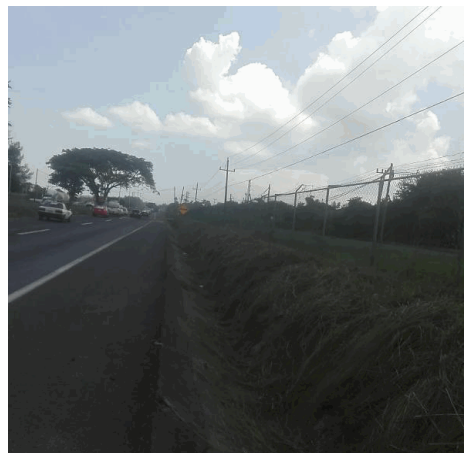
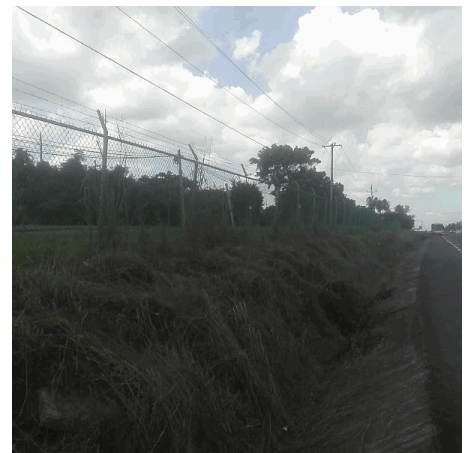
9.- Evidencias:

8.- Comentarios adicionales:
Todo se encuentra correctamente
