REPORTE DE PATRULLAJE DEL GASODUCTO

SISTEMA:	<u>Molinos Azteca de Veracruz, S. A. de C. V.</u>	PERIODO:	<u>Noviembre 2012</u>	REV. 0
LLENADO POR:	<u>Julio Arturo Mora Gonzalez</u>	FRECUENCIA:	<u>MENSUAL</u>	RO-002

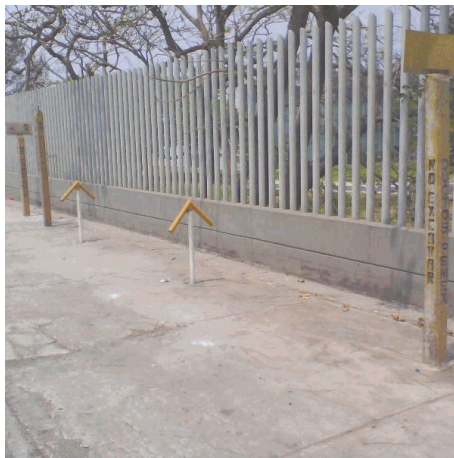
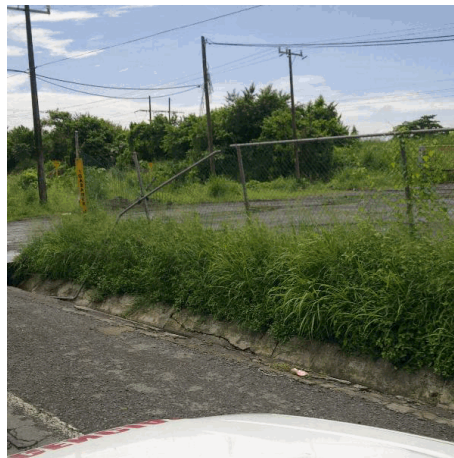
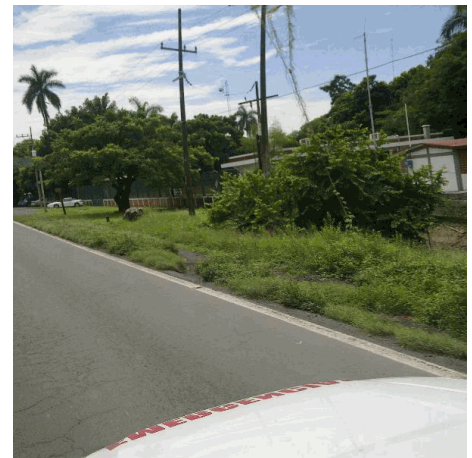
9.- Evidencias:

ACORDE AL MANUAL DE OPERACIÓN
