**REPORTE DE PATRULLAJE DEL GASODUCTO**

SISTEMA: Molinos Azteca de Veracruz, S. A. de C. V. PERIODO: Febrero 2013 REV. 0  
 LLENADO POR: Julio Arturo Mora Gonzalez FRECUENCIA: MENSUAL RO-002

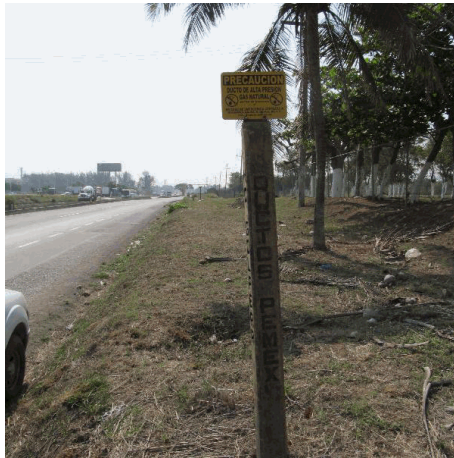
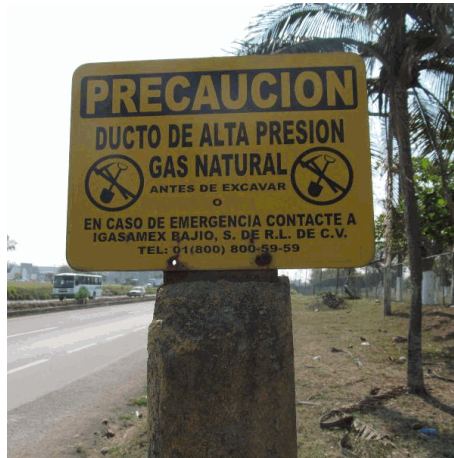
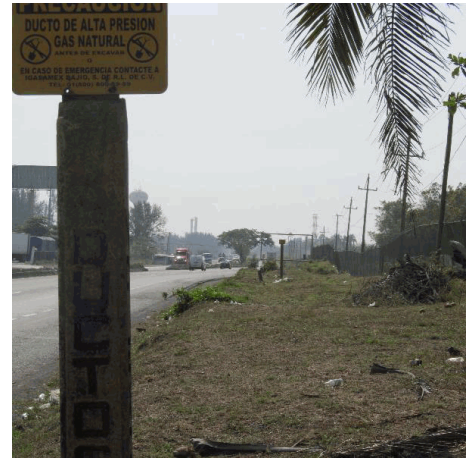
**9.- Evidencias:**

**8.- Comentarios adicionales:**  
TODO BIEN Y SIN PROBLEMAS
