**REPORTE DE PATRULLAJE DEL GASODUCTO**

SISTEMA:	<u>Molinos Azteca de Veracruz, S. A. de C. V.</u>	PERIODO:	<u>Mayo 2013</u>	REV. 0
LLENADO POR:	<u>Alberto Salinas Castro</u>	FRECUENCIA:	<u>MENSUAL</u>	RO-002

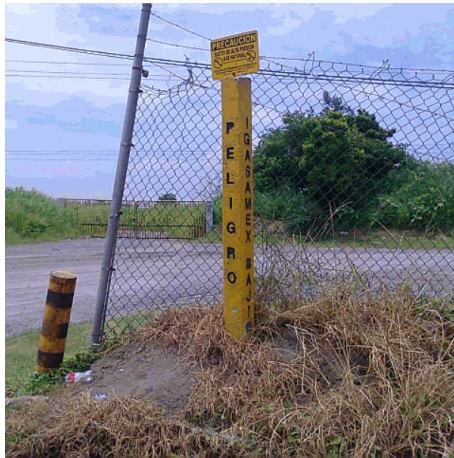
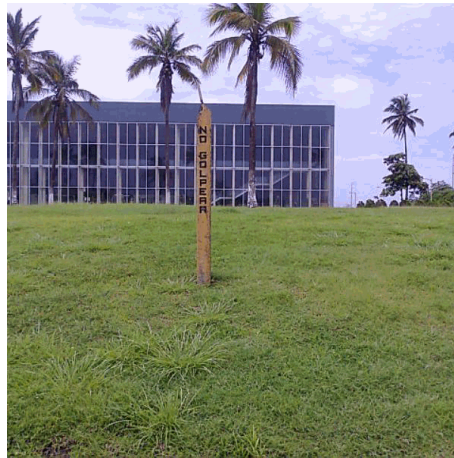
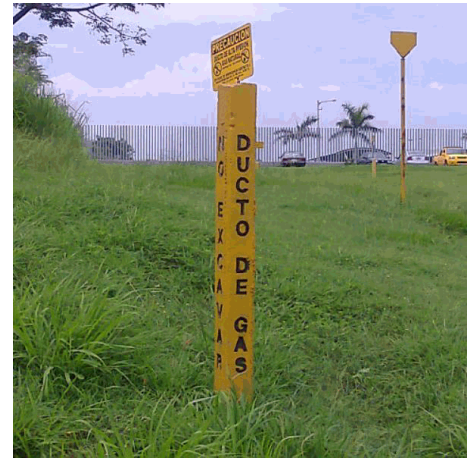
**9.- Evidencias:**

TODO SE ENCUENTRA CORRECTAMENTE
