REPORTE DE PATRULLAJE DEL GASODUCTO

SISTEMA:	<u>Molinos Azteca de Veracruz, S. A. de C. V.</u>	PERIODO:	<u>Junio 2013</u>	REV. 0
LLENADO POR:	<u>Alberto Salinas Castro</u>	FRECUENCIA:	<u>MENSUAL</u>	RO-002

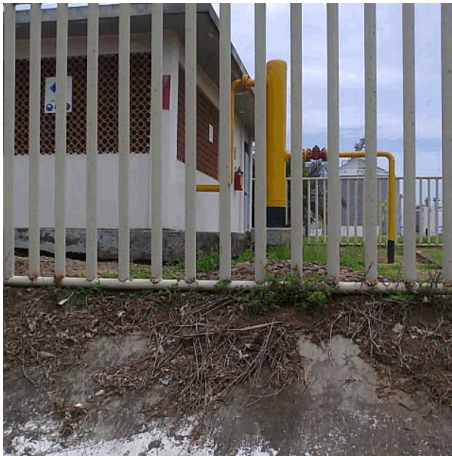
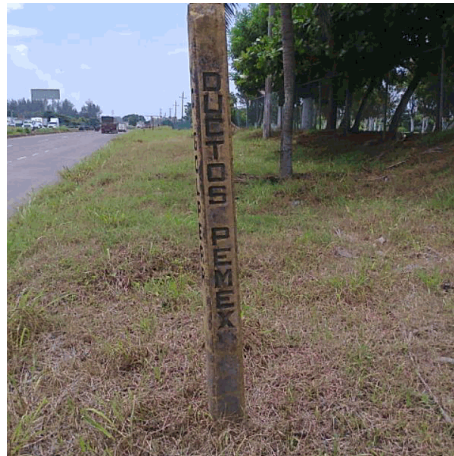
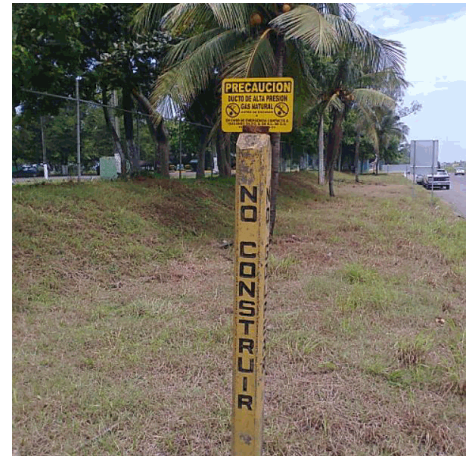
9.- Evidencias:

8.- Comentarios adicionales:
TODO SE ENCUENTRA CORRECTAMENTE
