REPORTE DE PATRULLAJE DEL GASODUCTO

SISTEMA:	<u>Molinos Azteca de Veracruz, S. A. de C. V.</u>	PERIODO:	<u>Agosto 2013</u>	REV. 0
LLENADO POR:	<u>Alberto Salinas Castro</u>	FRECUENCIA:	<u>MENSUAL</u>	RO-002

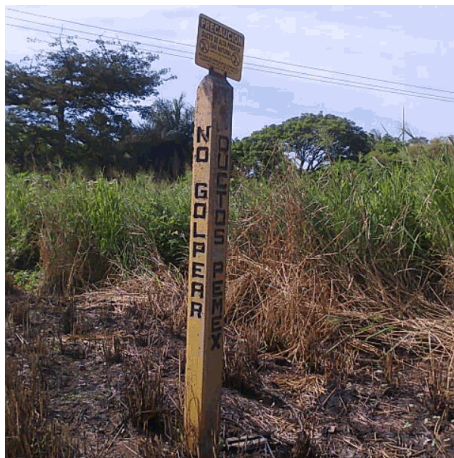
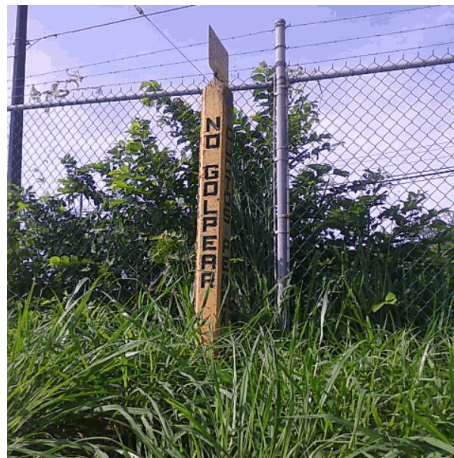
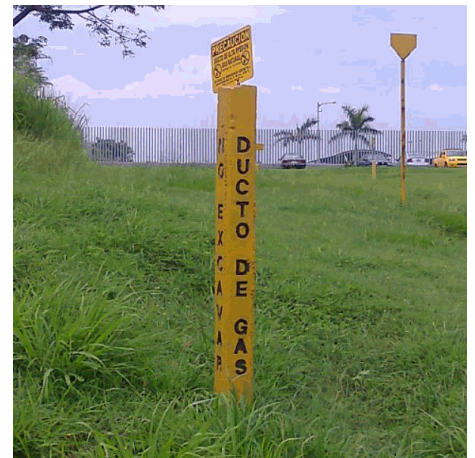
9.- Evidencias:

TODO SE ENCUENTRA CORRECTAMENTE
