REPORTE DE PATRULLAJE DEL GASODUCTO

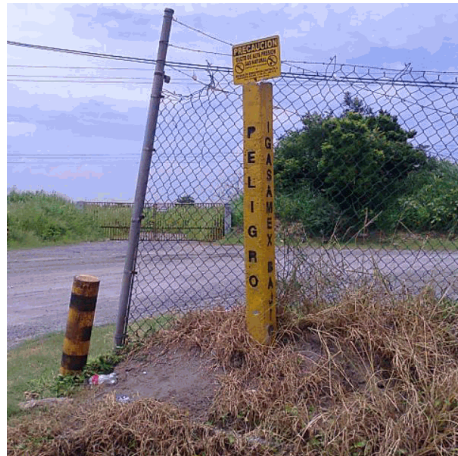
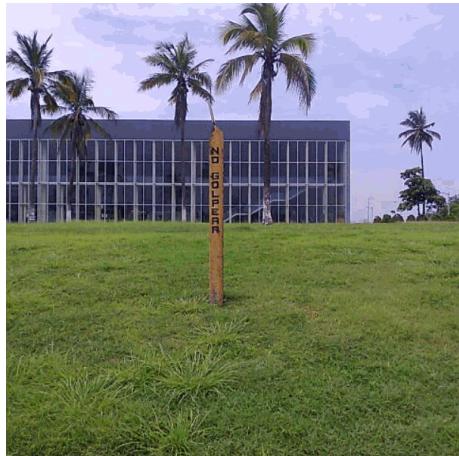
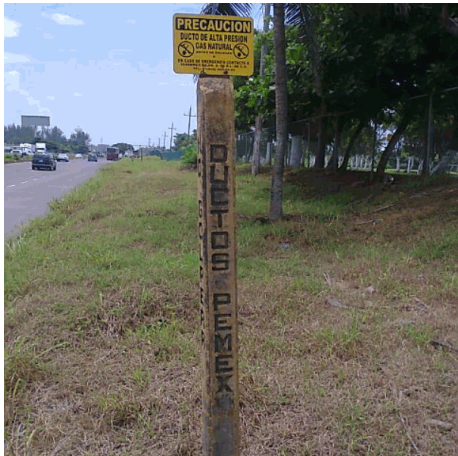
9.- Evidencias:

8.- Comentarios adicionales:
Todo se encuentra correctamente
