**REPORTE DE PATRULLAJE DEL GASODUCTO**

SISTEMA:	<u>Molinos Azteca de Veracruz, S. A. de C. V.</u>	PERIODO:	<u>Enero 2014</u>	REV. 0
LLENADO POR:	<u>Alberto Salinas Castro</u>	FRECUENCIA:	<u>MENSUAL</u>	RO-002

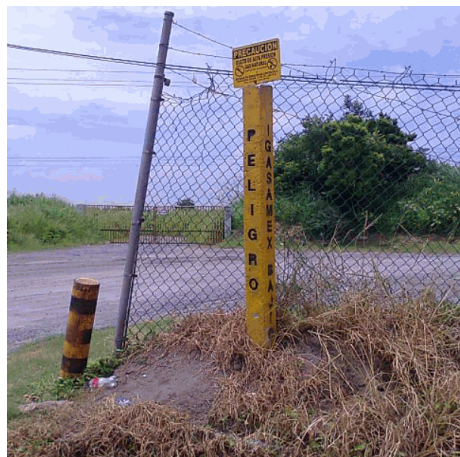
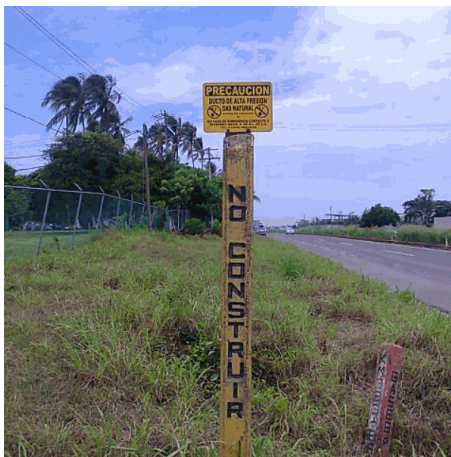
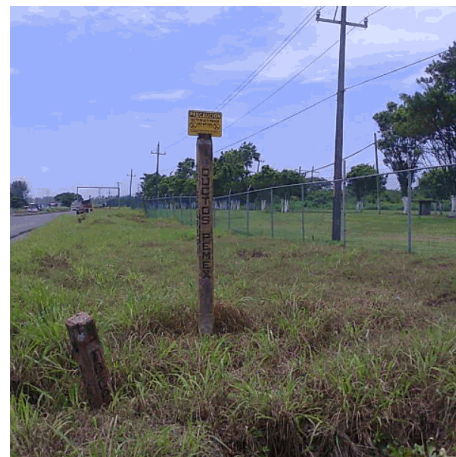
**9.- Evidencias:**

**8.- Comentarios adicionales:**  
TODO SE ENCUENTRA CORRECTAMENTE
