IGASAMEX

REPORTE DE PATRULLAJE DEL GASODUCTO

SISTEMA: Molinos Azteca de Veracruz, S. A. de C. V. PERIODO: 16-Jan-2014 15-Feb-2014 REV. 0  
LLENADO POR: Alberto Salinas Castro FRECUENCIA: MENSUAL RO-002

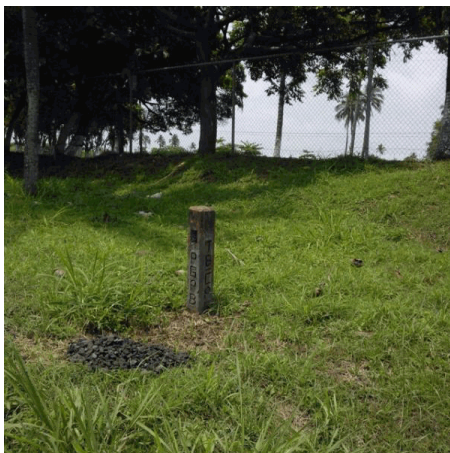
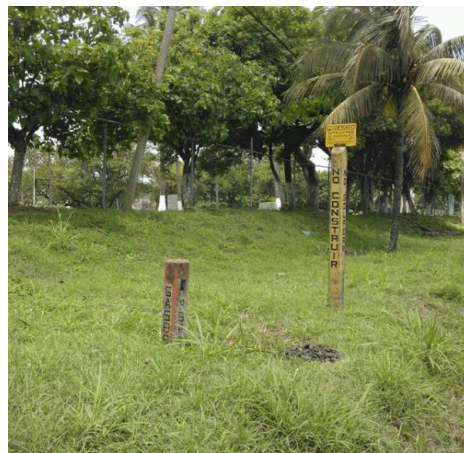
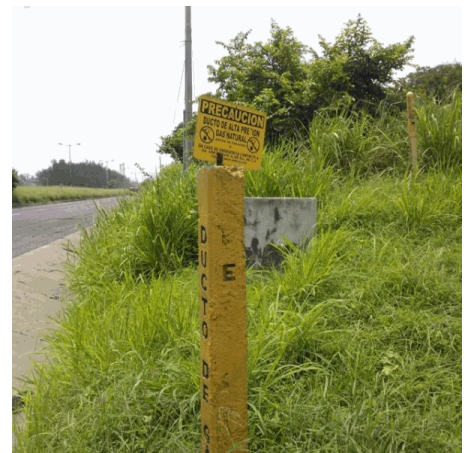
9.- Evidencias:

se realiza patrullaje y se encuentra todo en orden.
