IGASAMEX

REPORTE DE PATRULLAJE DEL GASODUCTO

SISTEMA:	Molinos Azteca de Veracruz, S. A. de C. V.	PERIODO:	16-Mar-2014 15-Apr-2014	REV. 0
LLENADO POR:	Alberto Salinas Castro	FRECUENCIA:	MENSUAL	RO-002

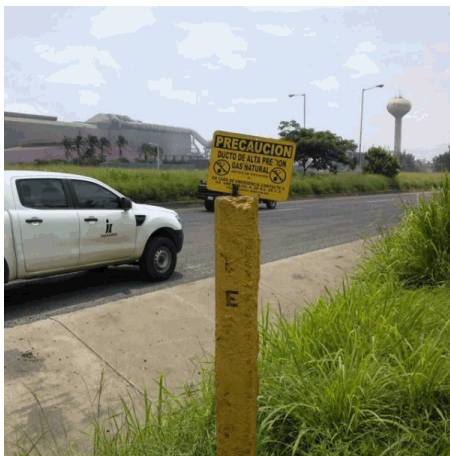
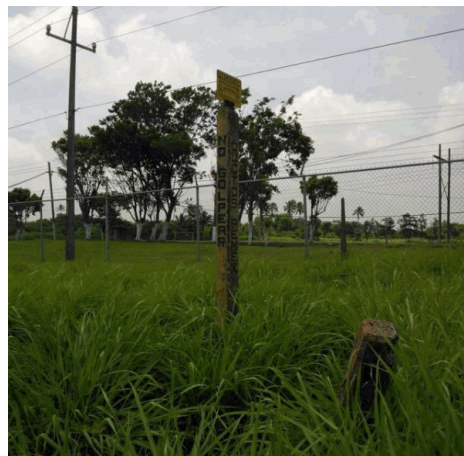
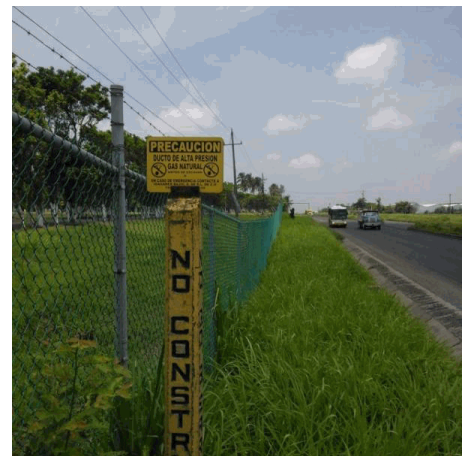
9.- Evidencias:

Se realiza patrullaje y se encuentra todo en orden.
