IGASAMEX

REPORTE DE PATRULLAJE DEL GASODUCTO

SISTEMA: Molinos Azteca de Veracruz, S. A. de C. V. PERIODO: 16-Jun-2014 15-Jul-2014 REV. 0
LLENADO POR: Alberto Salinas Castro FRECUENCIA: MENSUAL RO-002

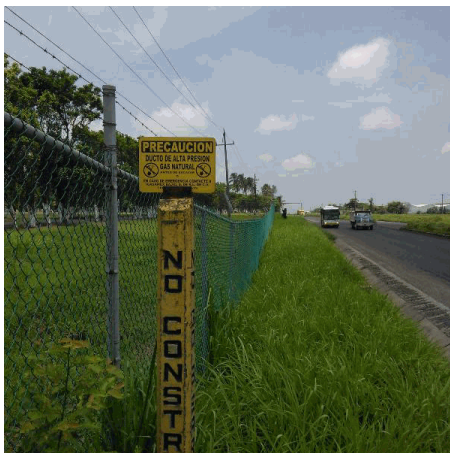
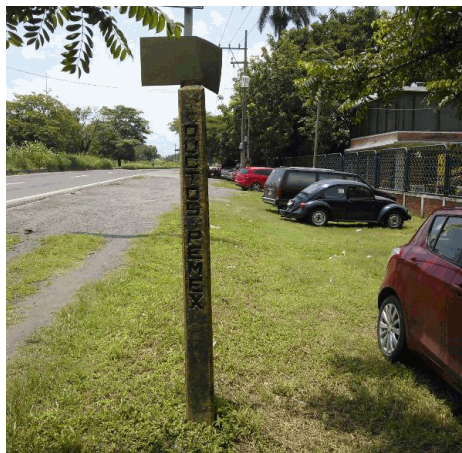
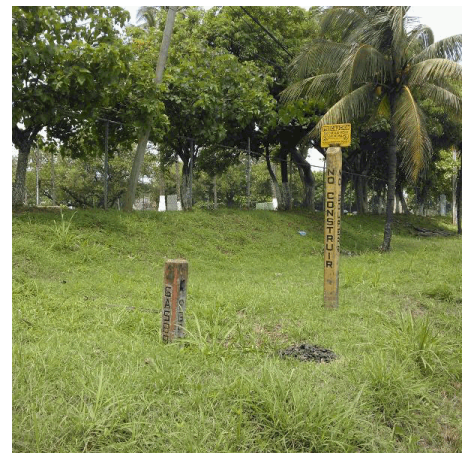
9.- Evidencias:

TODO SE ENCUENTRA EN BUEN ESTADO.
