REPORTE DE PATRULLAJE DEL GASODUCTO

SISTEMA: Molinos Azteca de Veracruz, S. A. de C. V. PERIODO: 16-Aug-2014 15-Sep-2014 REV. 0  
LLENADO POR: Alberto Salinas Castro FRECUENCIA: MENSUAL RO-002

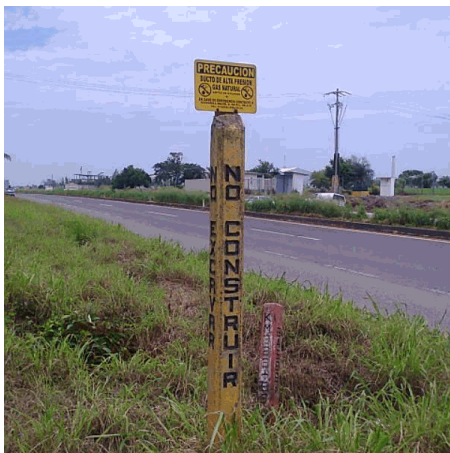
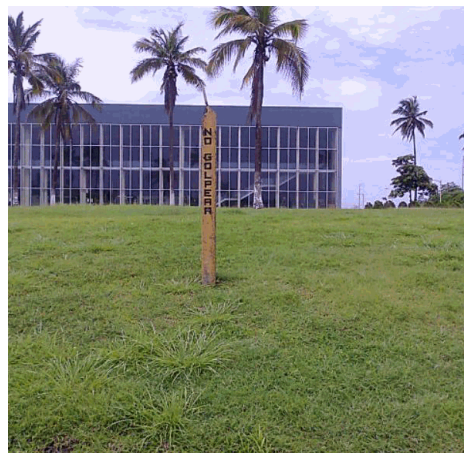
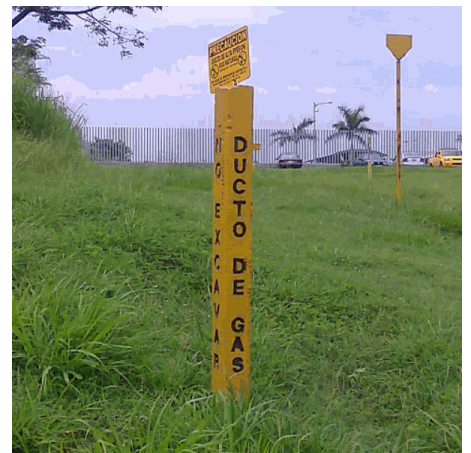
9.- Evidencias:

8.- Comentarios adicionales:  
TODO SE ENCUENTRA EN BUEN ESTADO.
