IGASAMEX

REPORTE DE PATRULLAJE DEL GASODUCTO

SISTEMA: Molinos Azteca de Veracruz, S. A. de C. V. PERIODO: 16-Nov-2014 15-Dec-2014 REV. 0
LLENADO POR: Alberto Salinas Castro FRECUENCIA: MENSUAL RO-002

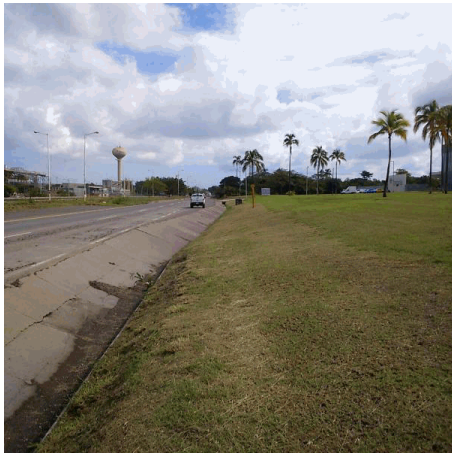
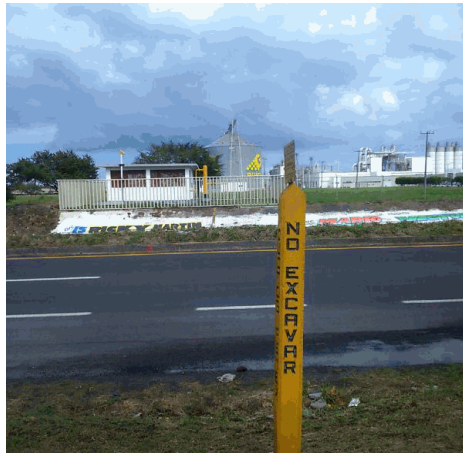
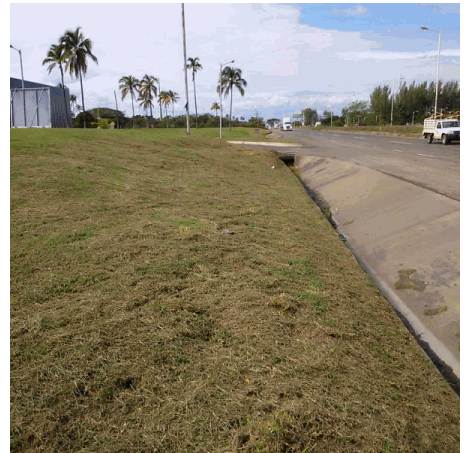
9.- Evidencias:

8.- Comentarios adicionales:
todo se encuentra correctamente
