REPORTE DE PATRULLAJE DEL GASODUCTO

SISTEMA: Molinos Azteca, S. A. de C. V. (Gpe. N. L.) PERIODO: 01-Feb-2015 28-Feb-2015 REV. 0
LLENADO POR: Bruno Federico Garcia Consuelos FRECUENCIA: MENSUAL RO-002

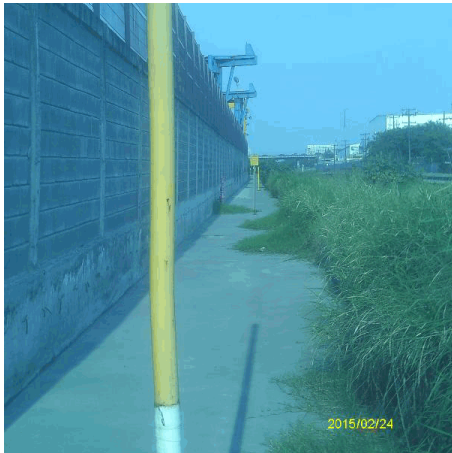
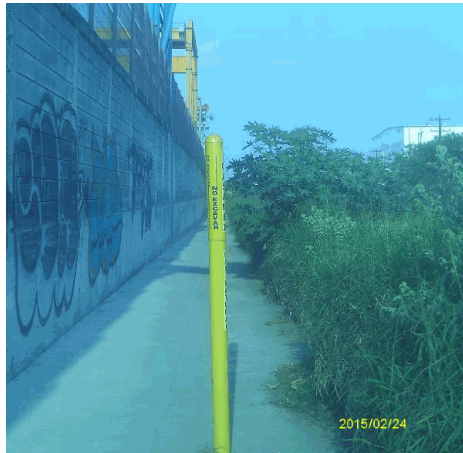
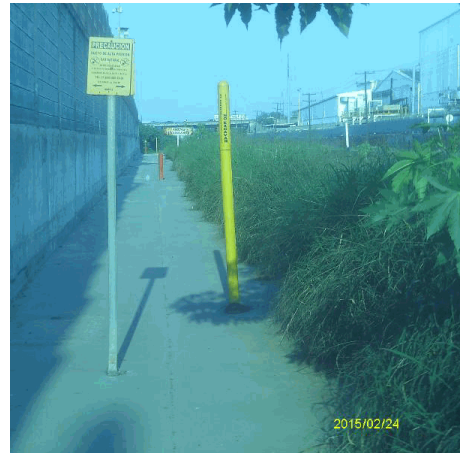
9.- Evidencias:

8.- Comentarios adicionales: TODO OK
