IGASAMEX

REPORTE DE PATRULLAJE DEL GASODUCTO

SISTEMA: Molinos Azteca, S. A. de C. V. (Gpe. N. L.) PERIODO: 01-May-2015 31-May-2015 REV. 0
LLENADO POR: Bruno Federico Garcia Consuelos FRECUENCIA: MENSUAL RO-002

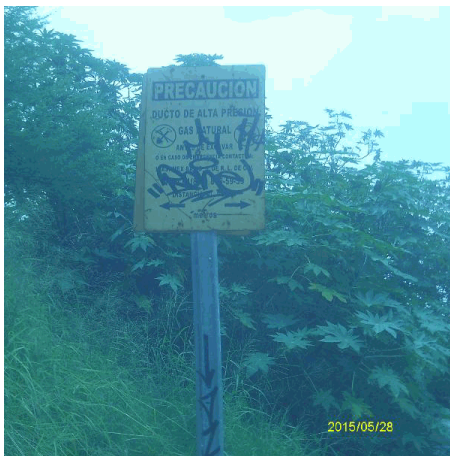
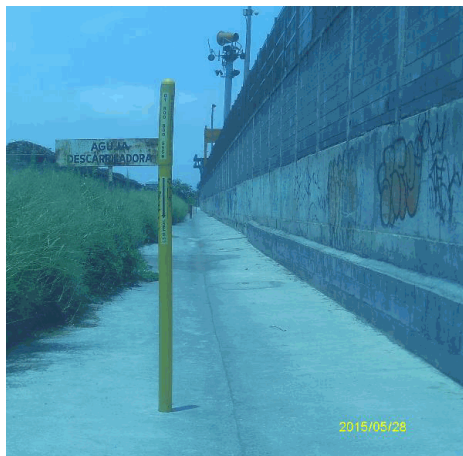
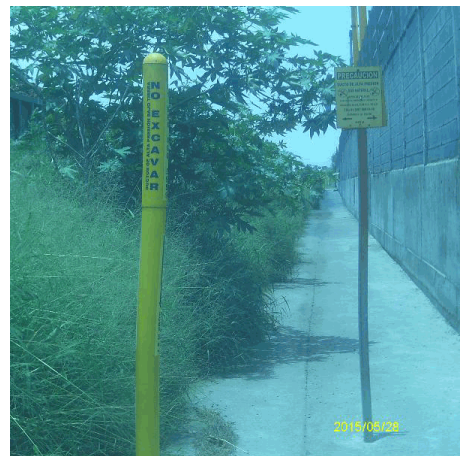
9.- Evidencias:

Se observa que la hierba esta ya muy crecida debido a las lluvias, sobre todo en el area junto al puente de Miguel Aleman. Se programara el deshierbe.
Se encontro una placa rayada. Se cambiara.
