**IGASAMEX**

**REPORTE DE PATRULLAJE DEL GASODUCTO**

SISTEMA: Molinos Azteca, S. A. de C. V. (Gpe. N. L.) PERIODO: 01-Nov-2015 30-Nov-2015 **REV. 0**  
 LLENADO POR: Bruno Federico Garcia Consuelos FRECUENCIA: MENSUAL **RO-002**

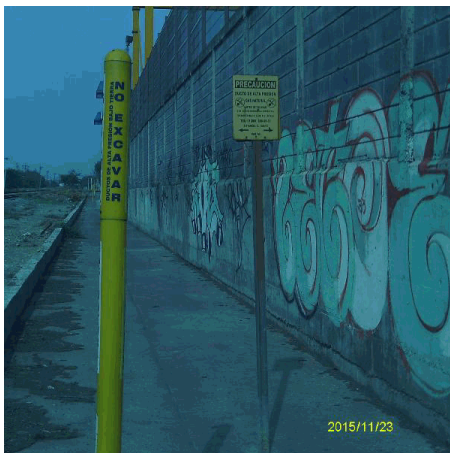
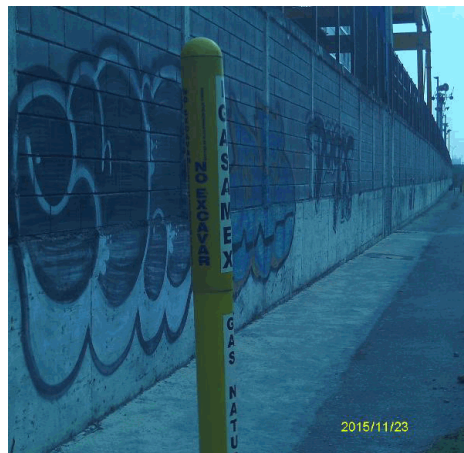
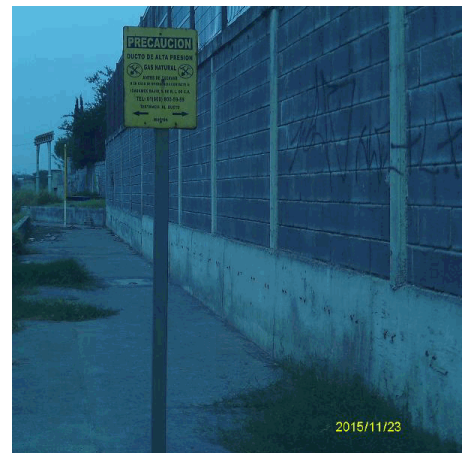
**9.- Evidencias:**

Se realizan recorridos diarios, todo OK.
