REPORTE DE PATRULLAJE DEL GASODUCTO

SISTEMA: Molinos Azteca, S. A. de C. V. (Gpe. N. L.) PERIODO: 01-Dec-2015 31-Dec-2015 REV. 0
LLENADO POR: Bruno Federico Garcia Consuelos FRECUENCIA: MENSUAL RO-002

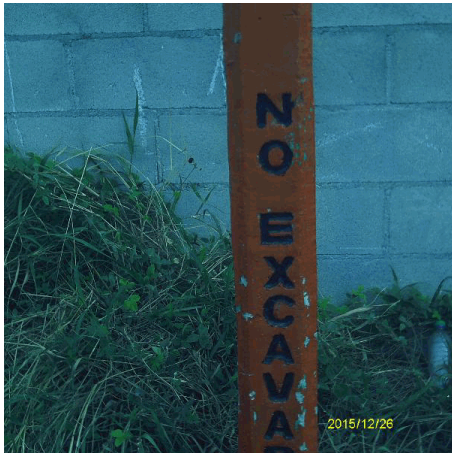
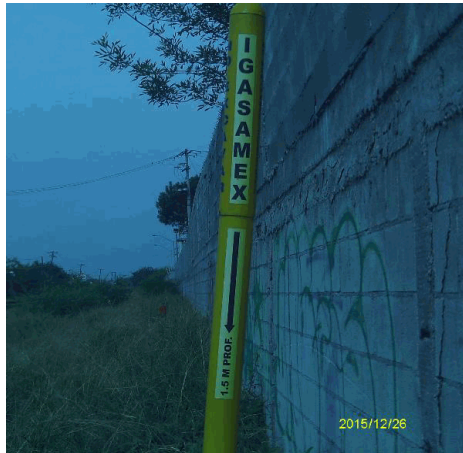
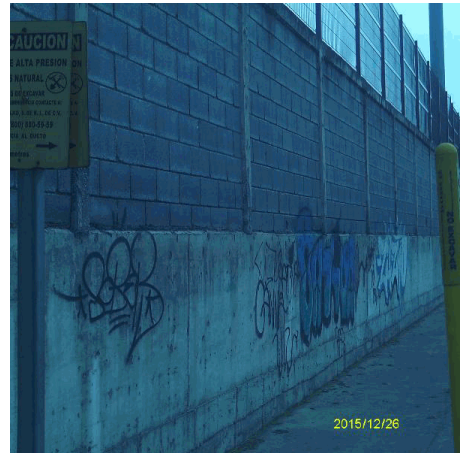
9.- Evidencias:

Se realizan recorridos diarios. Se observa que comienza a crecer la hierba en la parte final, pegado al puente de Miguel Aleman, se programara deshierbe.
