**IGASAMEX**

**REPORTE DE PATRULLAJE DEL GASODUCTO**

SISTEMA:	Molinos Azteca, S. A. de C. V. (Gpe. N. L.)	PERIODO:	01-Jan-2016 31-Jan-2016	<b>REV. 0</b>
LLENADO POR:	Bruno Federico Garcia Consuelos	FRECUENCIA:	MENSUAL	<b>RO-002</b>

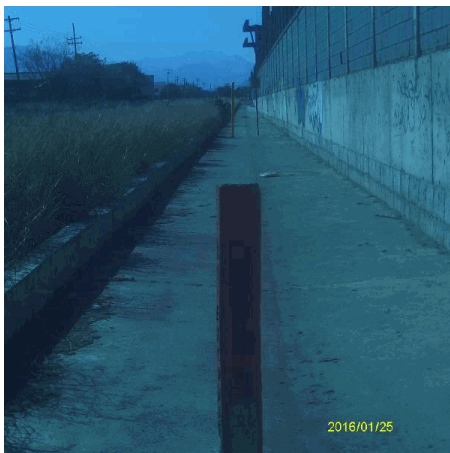
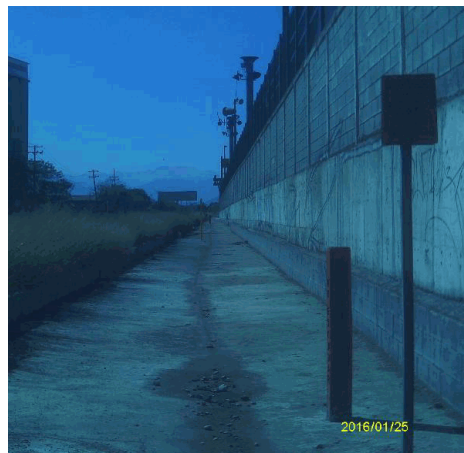
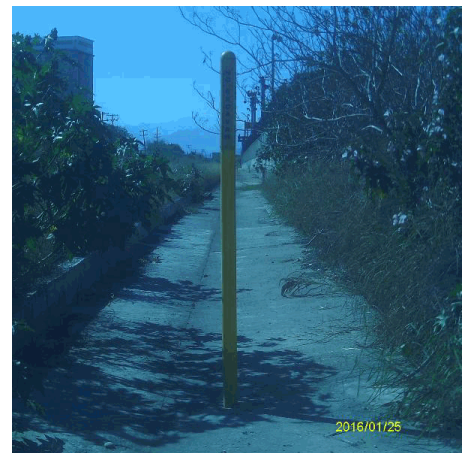
**9.- Evidencias:**

Se realizan recorridos diarios, pendiente deshierbe.
