**REPORTE DE PATRULLAJE DEL GASODUCTO**

SISTEMA:	<u>Molinos Azteca, S. A. de C. V. (Gpe. N. L.)</u>	PERIODO:	<u>Enero 2012</u>	REV. 0
LLENADO POR:	<u>Bruno Federico Garcia Consuelos</u>	FRECUENCIA:	<u>MENSUAL</u>	RO-002

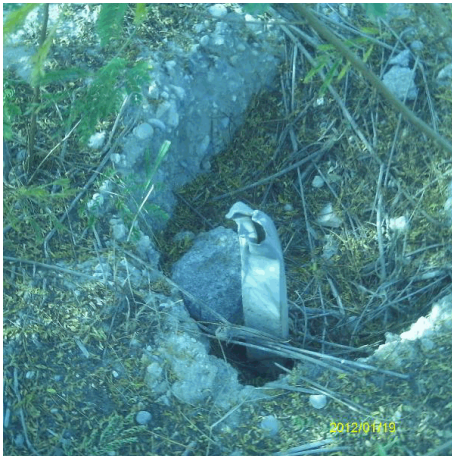
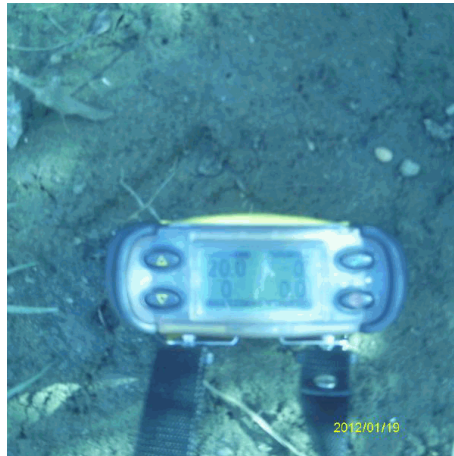
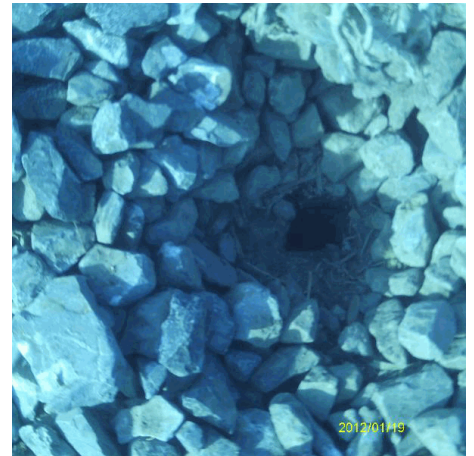
**9.- Evidencias:**

SE CONTINUA MONITOREANDO EL AREA DE LA FUGA, SIN EMBARGO NO SE APRECIA VEGETACION MUERTA NI CAMBIO DE COLORACION DEL SUELO, TAMPOCO SE DETECTA NADA CON EL EXPLOSIMETRO.

SE OBSERVO QUE FALTAN DOS POSTES DE SEÑALIZACION CON DOS PLACAS CADA UNO. CONCLUYERON REGISTRO DE DRENAJE CERCA DE MIGUEL ALEMAN.
