**REPORTE DE PATRULLAJE DEL GASODUCTO**

SISTEMA:	<u>Molinos Azteca, S. A. de C. V. (Gpe. N. L.)</u>	PERIODO:	<u>Febrero 2012</u>	REV. 0
LLENADO POR:	<u>Bruno Federico Garcia Consuelos</u>	FRECUENCIA:	<u>MENSUAL</u>	RO-002

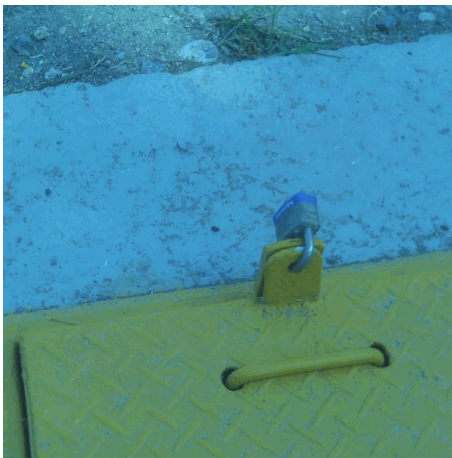
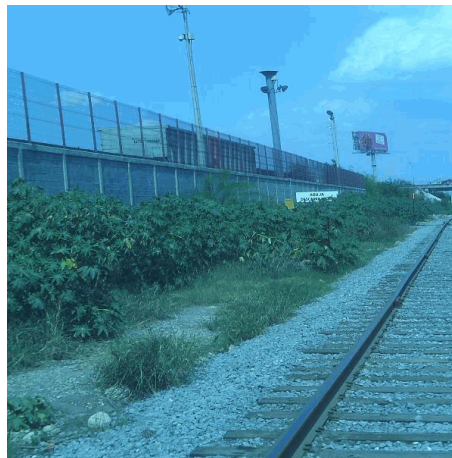
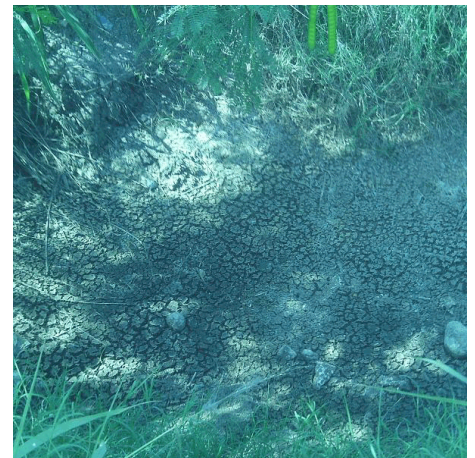
**9.- Evidencias:**

SIN NOVEDAD EN EL AREA DE LA FUGA
