REPORTE DE PATRULLAJE DEL GASODUCTO

SISTEMA:	<u>Molinos Azteca, S. A. de C. V. (Gpe. N. L.)</u>	PERIODO:	<u>Octubre 2012</u>	REV. 0
LLENADO POR:	<u>Bruno Federico Garcia Consuelos</u>	FRECUENCIA:	<u>MENSUAL</u>	RO-002

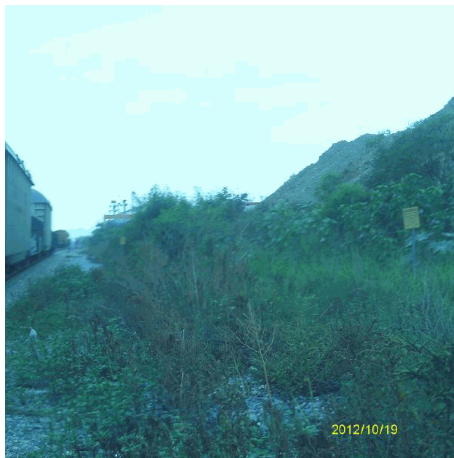
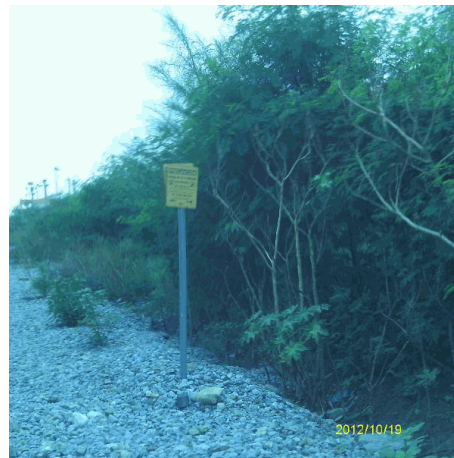
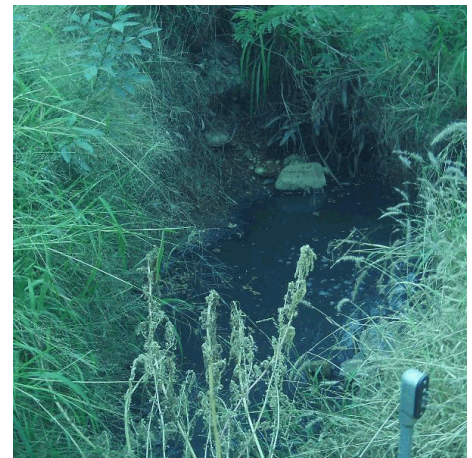
9.- Evidencias:

SE OBSERVA LA HIERBA MUY CRECIDA, SE PROGRAMARA EL DESHIERBE.
SE CONTINUA MONITOREANDO LA FUGA, SE MANTIENE SIENDO GRADO DOS, SE OBSERVA UN LEVE BURBUJEO.
