**REPORTE DE PATRULLAJE DEL GASODUCTO**

SISTEMA:	<u>Molinos Azteca, S. A. de C. V. (Gpe. N. L.)</u>	PERIODO:	<u>Mayo 2013</u>	REV. 0
LLENADO POR:	<u>Bruno Federico Garcia Consuelos</u>	FRECUENCIA:	<u>MENSUAL</u>	RO-002

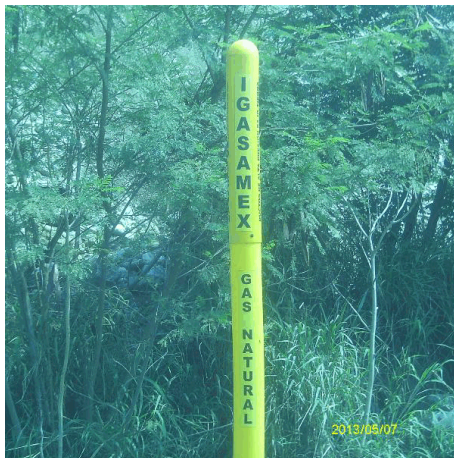
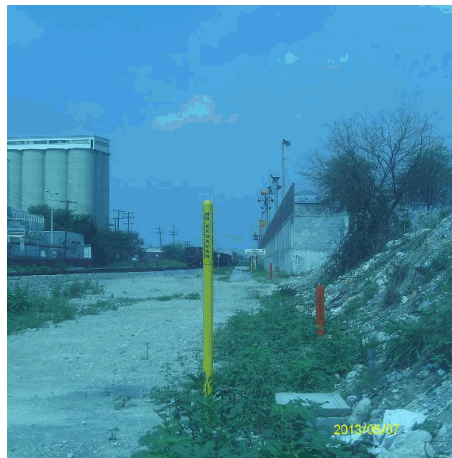
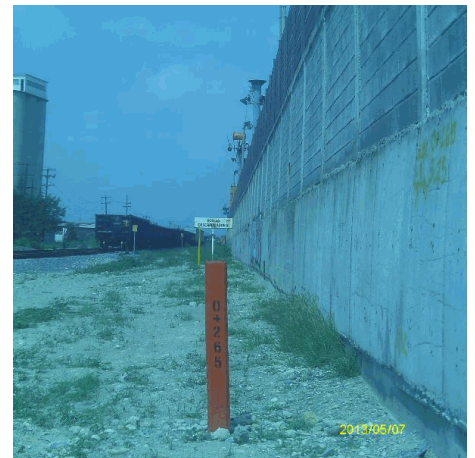
**9.- Evidencias:**

SIN NOVEDAD
