REPORTE DE PATRULLAJE DEL GASODUCTO

SISTEMA:	<u>Molinos Azteca, S. A. de C. V. (Gpe. N. L.)</u>	PERIODO:	<u>Junio 2013</u>	REV. 0
LLENADO POR:	<u>Bruno Federico Garcia Consuelos</u>	FRECUENCIA:	<u>MENSUAL</u>	RO-002

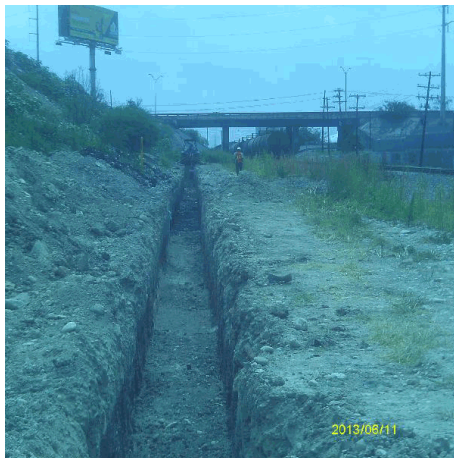
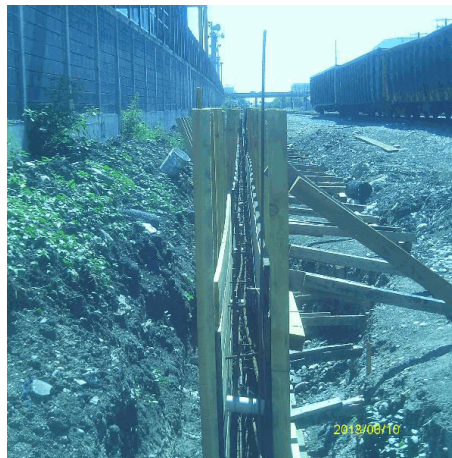
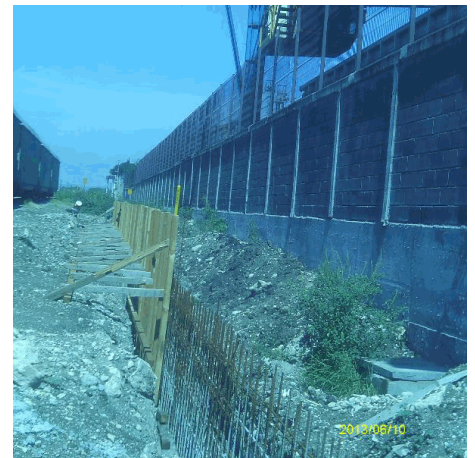
9.- Evidencias:

SE COMENZARON TRABAJOS PARA CONSTRUIR UN MURO DE CONTENCIÓN A CARGO DE LA COMPAÑÍA HALCON. DICHO MURO TENDRÁ UNA LONGITUD DE 400 MTS LINEALES PARALELO AL TUBO DE GAS, CON UNA SEPARACIÓN DESDE 80 CM A 1 METRO.
