REPORTE DE PATRULLAJE DEL GASODUCTO

SISTEMA: Molinos Azteca, S. A. de C. V. (Gpe. N. L.) PERIODO: Agosto 2013 REV. 0
 LLENADO POR: Bruno Federico Garcia Consuelos FRECUENCIA: MENSUAL RO-002

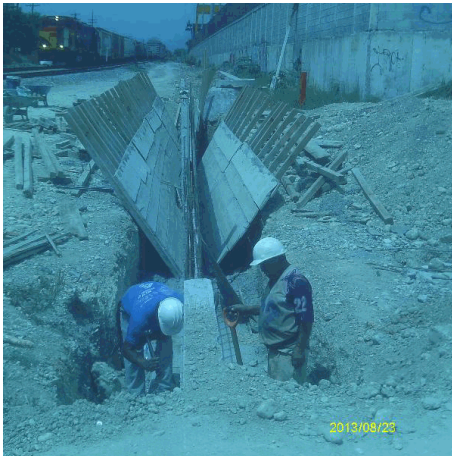
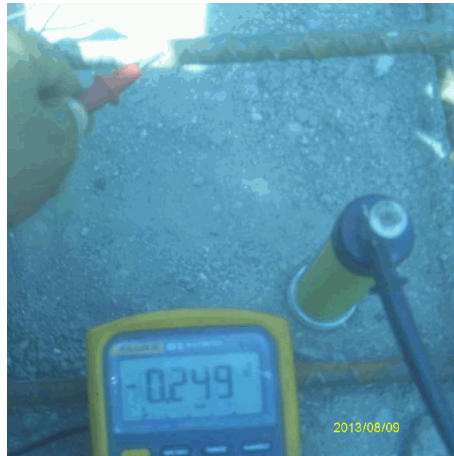
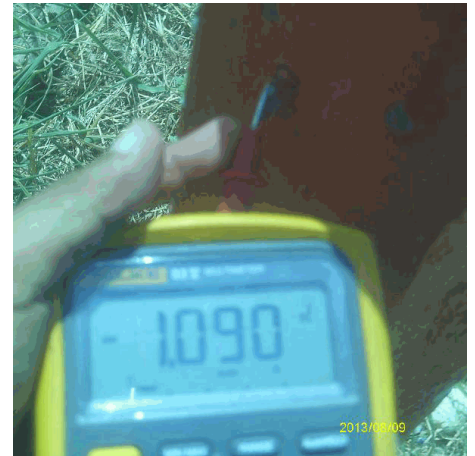
9.- Evidencias:

ESTAN POR CONCLUIRSE LOS TRABAJOS DEL MURO DE CONTENSION LES FALTAN SOLO 25 MTS POR CONSTRUIR Y TAPAR.

DURANTE TODO EL MES SE ESTUVO SUPERVISANDO Y VERIFICANDO EL DIFERENCIAL DEL POTENCIAL ENTRE LA LINEA DE GAS Y LA ESTRUCTURA DEL MURO. NO SE DETECTO NINGUN PROBLEMA.
