REPORTE DE PATRULLAJE DEL GASODUCTO

SISTEMA:	<u>Molinos Azteca, S. A. de C. V. (Gpe. N. L.)</u>	PERIODO:	<u>Septiembre 2013</u>	REV. 0
LLENADO POR:	<u>Bruno Federico Garcia Consuelos</u>	FRECUENCIA:	<u>MENSUAL</u>	RO-002

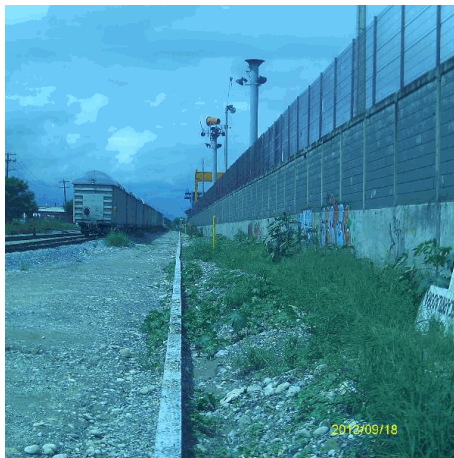
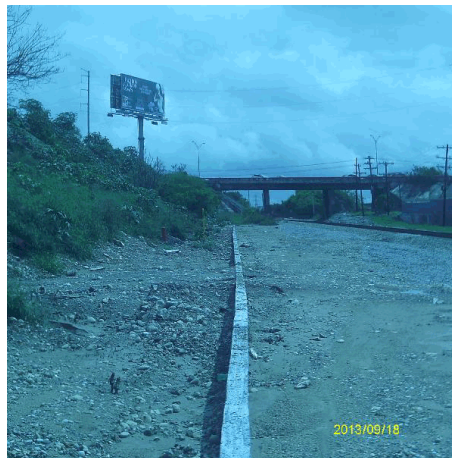
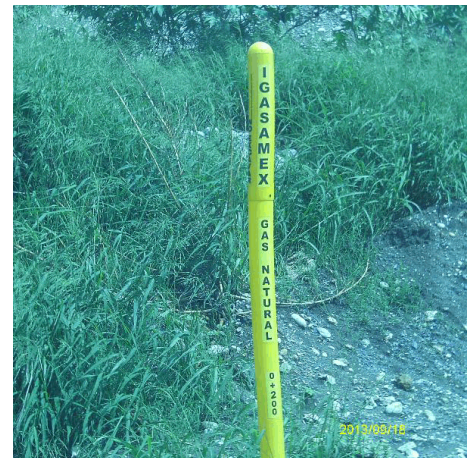
9.- Evidencias:

SE CONCLUYERON LOS TRABAJOS DE LA CONTRUCCION DEL MURO SIN NOVEDAD.
