REPORTE DE PATRULLAJE DEL GASODUCTO

SISTEMA: Molinos Azteca, S. A. de C. V. (Gpe. N. L.) PERIODO: 01-Mar-2014 28-Mar-2014 REV. 0
LLENADO POR: Bruno Federico Garcia Consuelos FRECUENCIA: MENSUAL RO-002

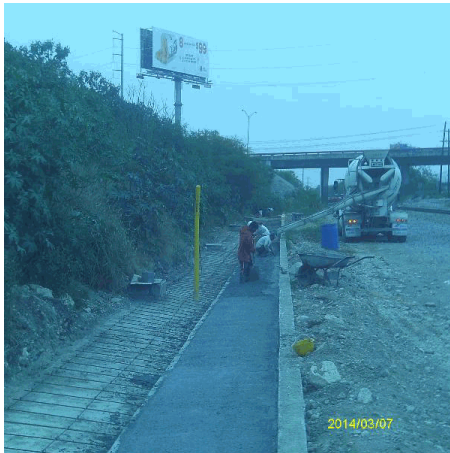
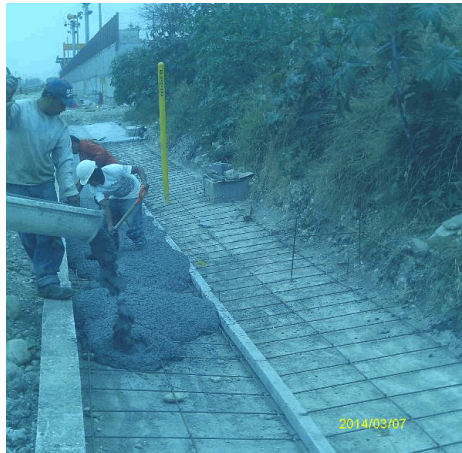
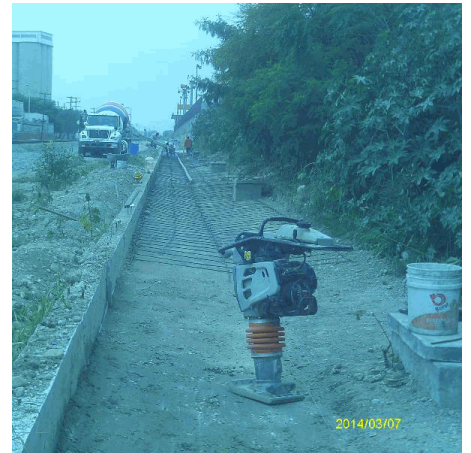
9.- Evidencias:

8.- Comentarios adicionales: Continuan avanzando en los trabajos, se observa que estan por concluir, solo les faltan 50 metros aproximadamente.
