IGASAMEX

REPORTE DE PATRULLAJE DEL GASODUCTO

SISTEMA: Molinos Azteca, S. A. de C. V. (Gpe. N. L.) PERIODO: 01-Sep-2014 30-Sep-2014 REV. 0
LLENADO POR: Bruno Federico Garcia Consuelos FRECUENCIA: MENSUAL RO-002

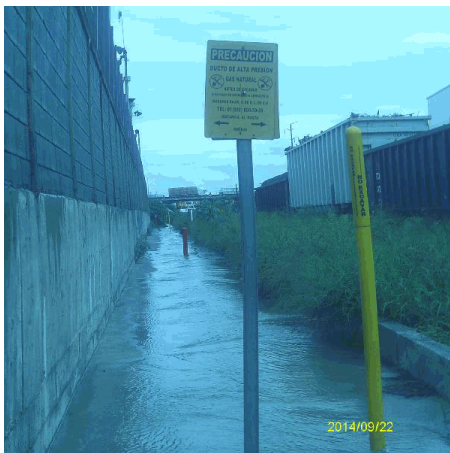
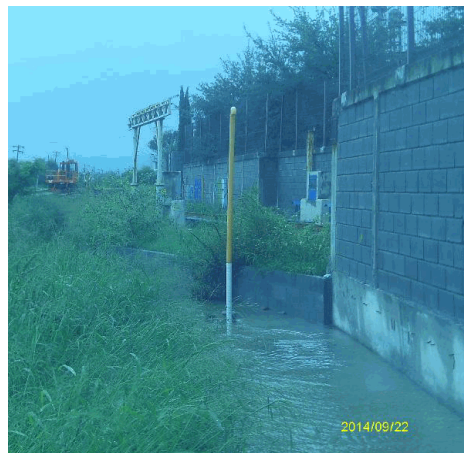
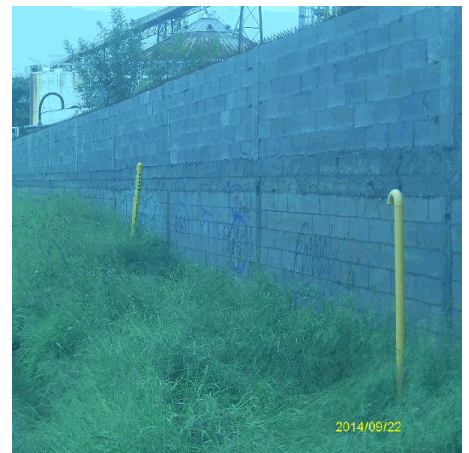
9.- Evidencias:

TODO SE ENCUENTRA EN BUEN ESTADO.
