IGASAMEX

REPORTE DE PATRULLAJE DEL GASODUCTO

SISTEMA: Molinos Azteca, S. A. de C. V. (Gpe. N. L.) PERIODO: 01-Oct-2014 31-Oct-2014 REV. 0
LLENADO POR: Bruno Federico Garcia Consuelos FRECUENCIA: MENSUAL RO-002

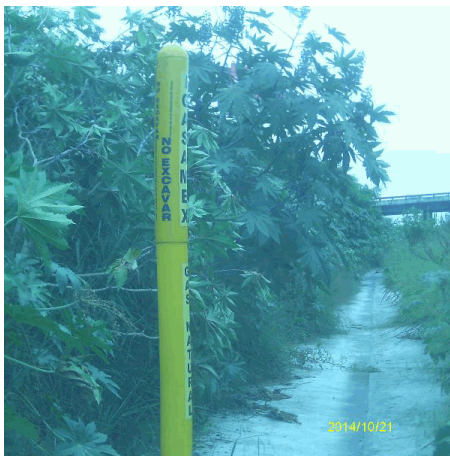
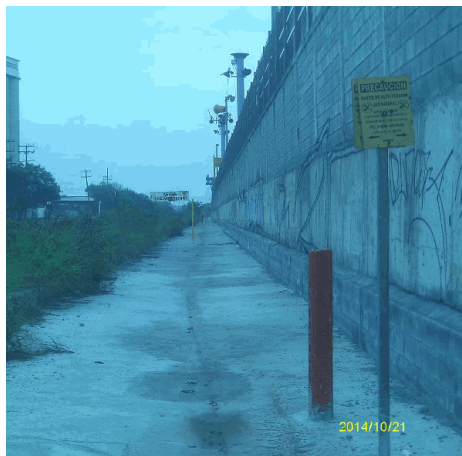
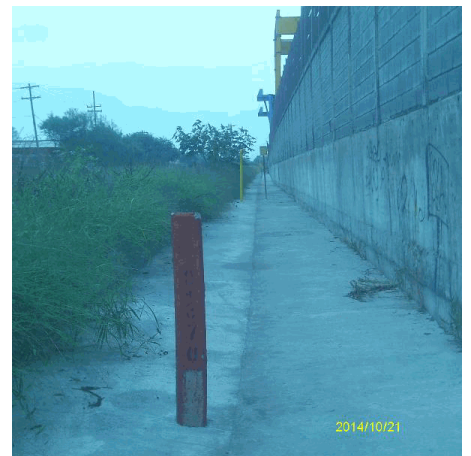
9.- Evidencias:

Todo OK
