IGASAMEX

REPORTE DE PATRULLAJE DEL GASODUCTO

SISTEMA: Molinos Azteca, S. A. de C. V. (Gpe. N. L.) PERIODO: 01-Dec-2014 31-Dec-2014 REV. 0
LLENADO POR: Bruno Federico Garcia Consuelos FRECUENCIA: MENSUAL RO-002

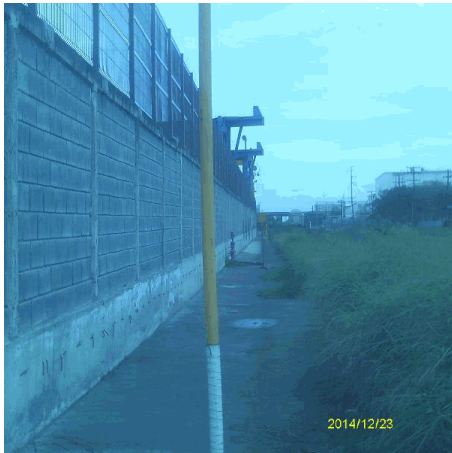
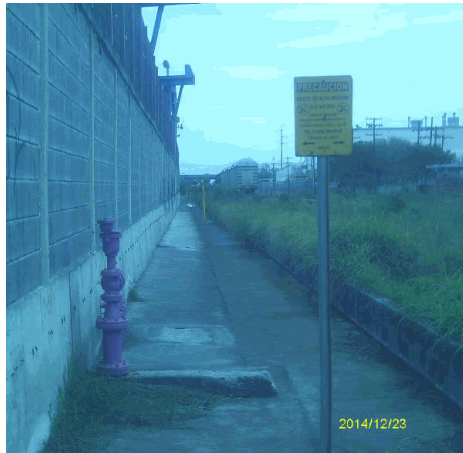
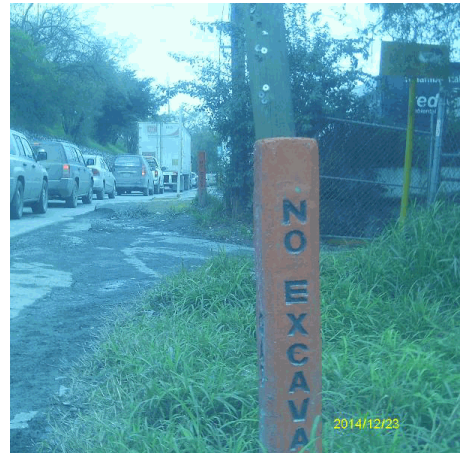
9.- Evidencias:

Todo OK
