REPORTE DE PATRULLAJE DEL GASODUCTO

SISTEMA: Molinos Azteca, S. A. de C. V. (Río Bravo) PERIODO: Octubre 2013 REV. 0
 LLENADO POR: Sergio Alberto Tellez Guerra FRECUENCIA: MENSUAL RO-002

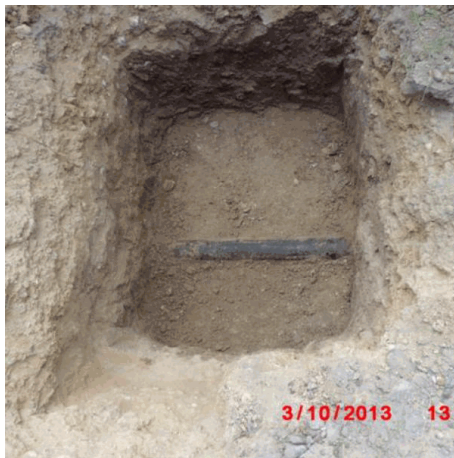
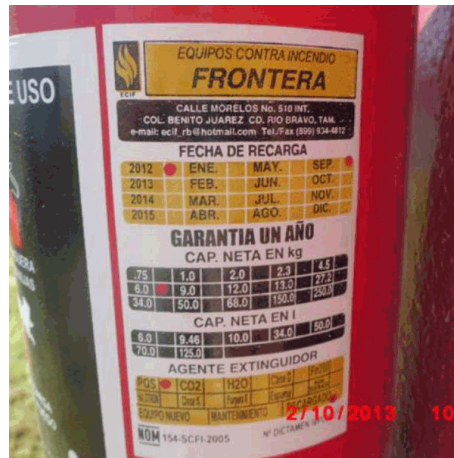
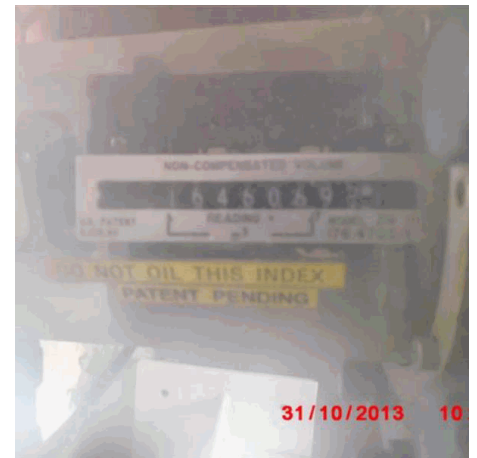
9.- Evidencias:

SE REALIZAN 3 ESCAVACIONES PARA LA INSTALACION DE ANODOS DE SACRIFICIO PARA MEJORAR LA PROTECCION CATODICA DE GASODUCTO
