IGASAMEX

REPORTE DE PATRULLAJE DEL GASODUCTO

SISTEMA: Molinos Azteca, S. A. de C. V. (Río Bravo) PERIODO: 25-Nov-2013 24-Dec-2013 REV. 0
LLENADO POR: Sergio Alberto Tellez Guerra FRECUENCIA: MENSUAL RO-002

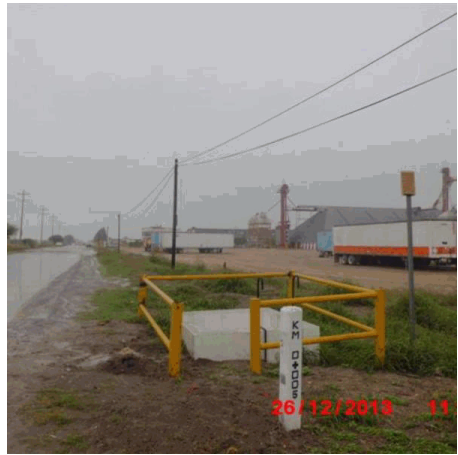
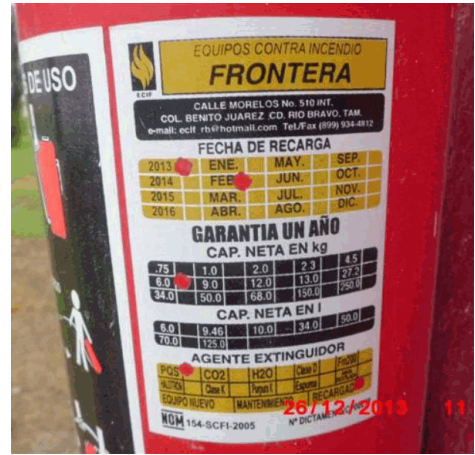
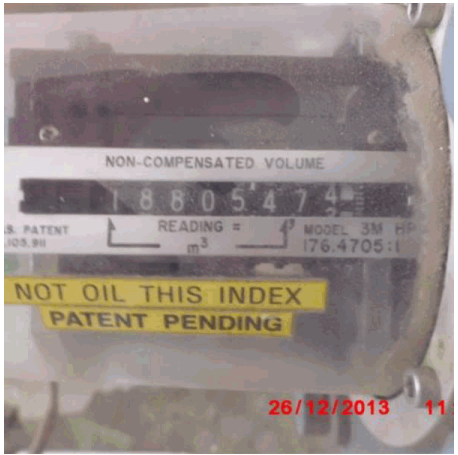
9.- Evidencias:

8.- Comentarios adicionales: Fue vandalizado poste y placa de señalización en interconexión, se reemplazara poste y placa
