**REPORTE DE PATRULLAJE DEL GASODUCTO**

SISTEMA:	Merigas Norte, S.A. de C.V.	PERIODO:	01-Oct-2015 31-Oct-2015	<b>REV. 0</b>
LLENADO POR:	Victor Hugo Rosado Monroy	FRECUENCIA:	MENSUAL	<b>RO-002</b>

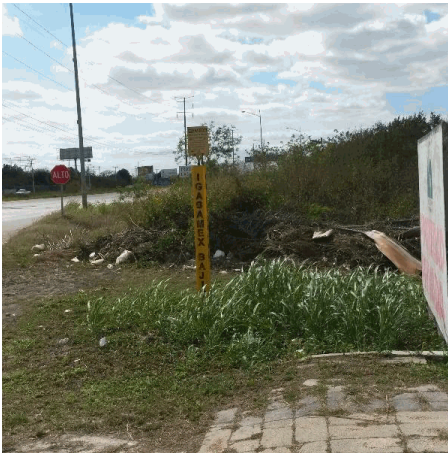
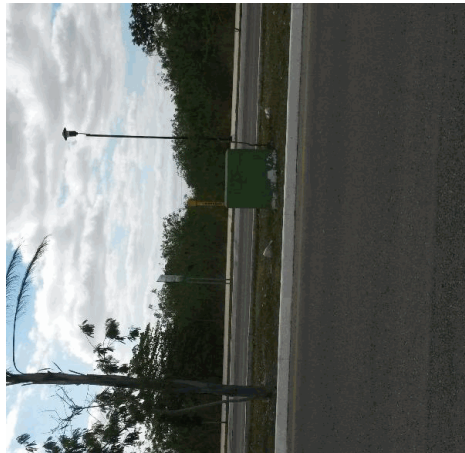
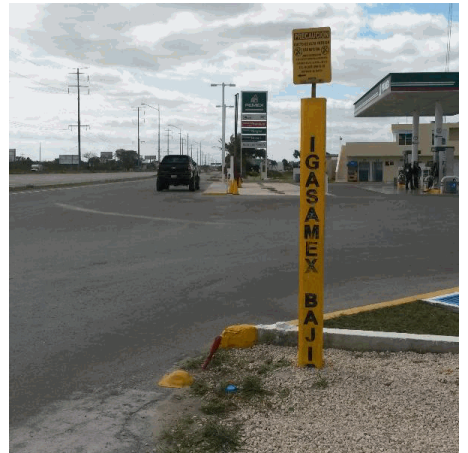
**9.- Evidencias:**

**8.- Comentarios adicionales:**  
TODO CORRECTO Y OPERANDO
