REPORTE DE PATRULLAJE DEL GASODUCTO

SISTEMA: Merigas Norte, S.A. de C.V. PERIODO: 01-May-2016 31-May-2016 REV. 0
LLENADO POR: Victor Hugo Rosado Monroy FRECUENCIA: MENSUAL RO-002

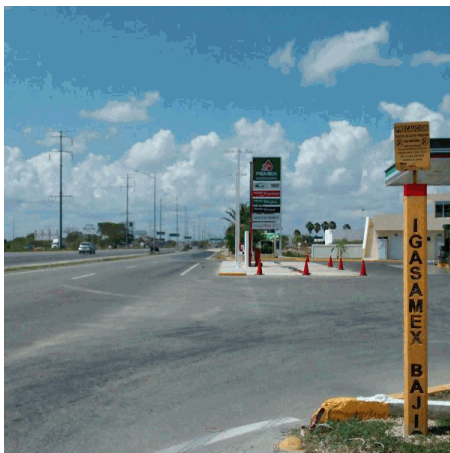
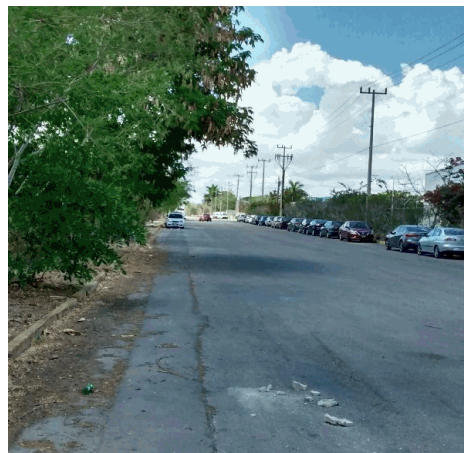
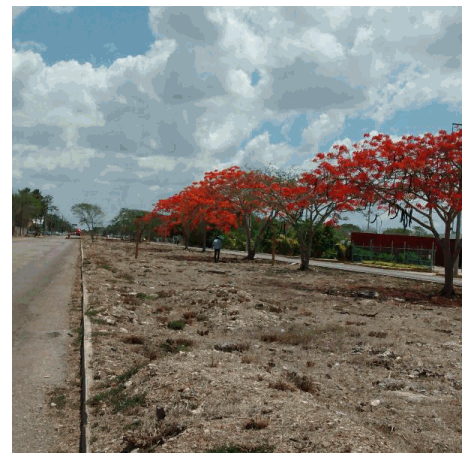
9.- Evidencias:

Se realizan recorridos diarios, condición normal de operación durante el periodo.
