REPORTE DE PATRULLAJE DEL GASODUCTO

SISTEMA:	Merigas Norte, S.A. de C.V.	PERIODO:	01-Jun-2016 30-Jun-2016	REV. 0
LLENADO POR:	Victor Hugo Rosado Monroy	FRECUENCIA:	MENSUAL	RO-002

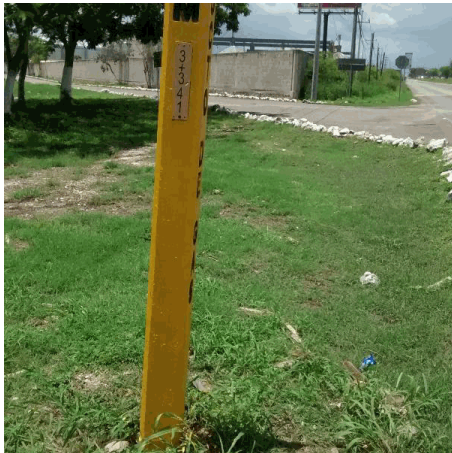
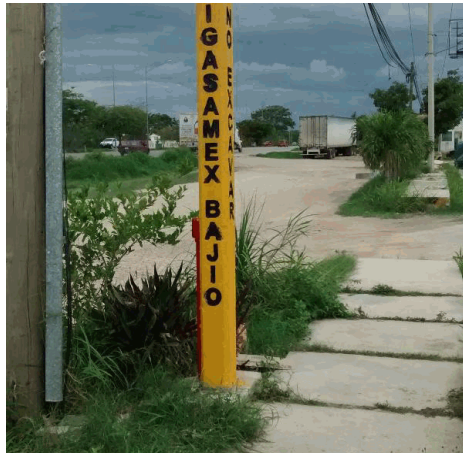
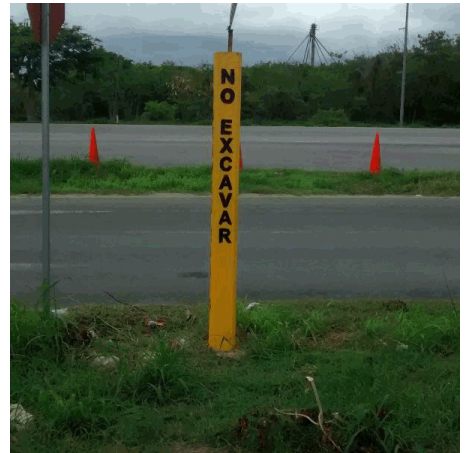
9.- Evidencias:

INSPECCIÓN DIARIA DEL DERECHO DE VÍA, CORRECTA
