REPORTE DE PATRULLAJE DEL GASODUCTO

| SISTEMA: | Merigas Norte, S.A. de C.V. | PERIODO: | 01-Sep-2016 30-Sep-2016 | REV. 0 |

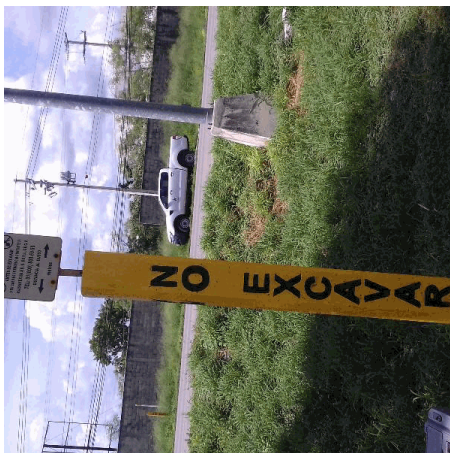
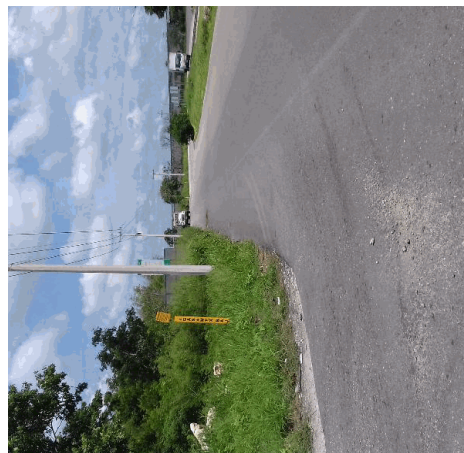
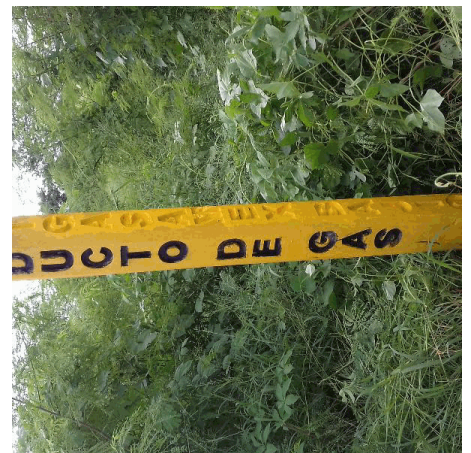
9.- Evidencias:

Recorridos diarios en Derecho de vía, operando de manera correcta.
