REPORTE DE PATRULLAJE DEL GASODUCTO

SISTEMA:	<u>Merigas Norte, S.A. de C.V.</u>	PERIODO:	<u>Mayo 2012</u>	REV. 0 RO-002
LLENADO POR:	<u>Hodin Alberto Escalante Antuna</u>	FRECUENCIA:	<u>MENSUAL</u>

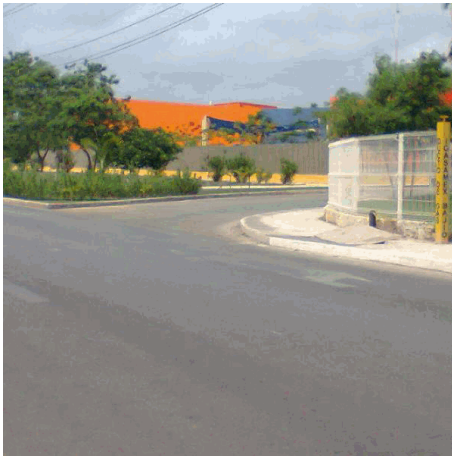
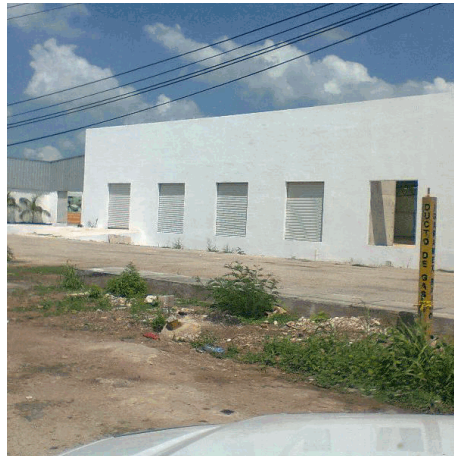
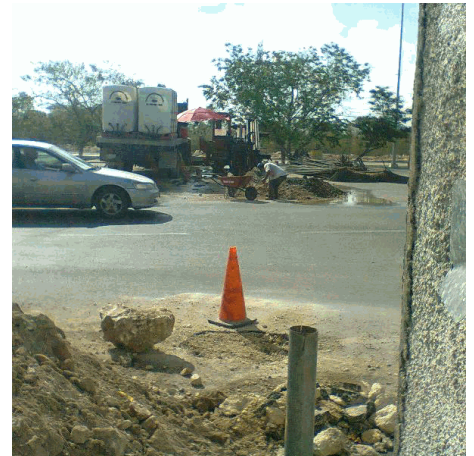
9.- Evidencias:

5.- Asentamientos irregulares o construcciones nuevas:
CONSTRUCCIÓN DE PUENTE

6.- Numero de cruzamientos o excavaciones:
SI EN EL KM 13+200

8.- Comentarios adicionales:
AUN SE ESTA CONSTRUYENDO EL PUENTE PARA EL FRACCIONAMIENTO FRANCISCO DE MONTEJO,
