REPORTE DE PATRULLAJE DEL GASODUCTO

SISTEMA:	<u>Merigas Norte, S.A. de C.V.</u>	PERIODO:	<u>Julio 2012</u>	REV. 0
LLENADO POR:	<u>Hodin Alberto Escalante Antuna</u>	FRECUENCIA:	<u>MENSUAL</u>	RO-002

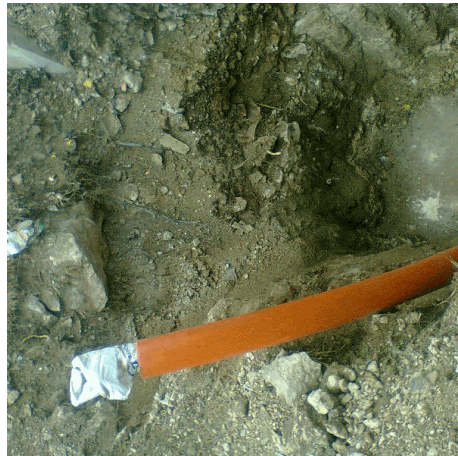
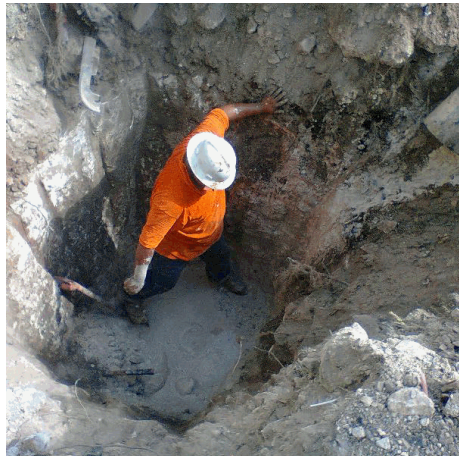
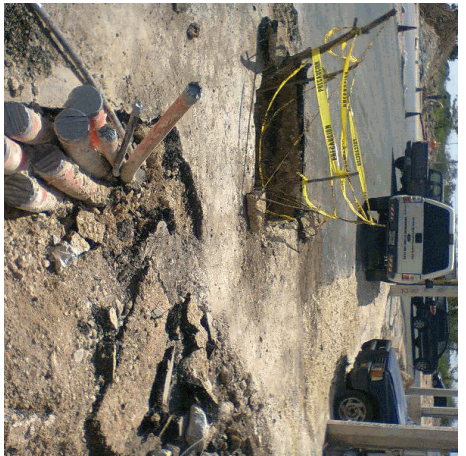
9.- Evidencias:

8.- Comentarios adicionales:
SE TERMINAROS LOS 5 CRUCES DIRECCIONALES,
CRUCE 1, A UN COSTADO DE ANTENA DE TELEFONIA: DISTANCIA: 1.60 M
CRUCE 2, A UNA COSTAD DE LA GASOLINERA: DISTANCIA 2.45 M
CRUCE 3, CERCA DE LA TOMA DE POTENCIAL, DISTANCIA DE 1.85 M
