REPORTE DE PATRULLAJE DEL GASODUCTO

SISTEMA:	<u>Merigas Norte, S.A. de C.V.</u>	PERIODO:	<u>Agosto 2012</u>	REV. 0
LLENADO POR:	<u>Hodin Alberto Escalante Antuna</u>	FRECUENCIA:	<u>MENSUAL</u>	RO-002

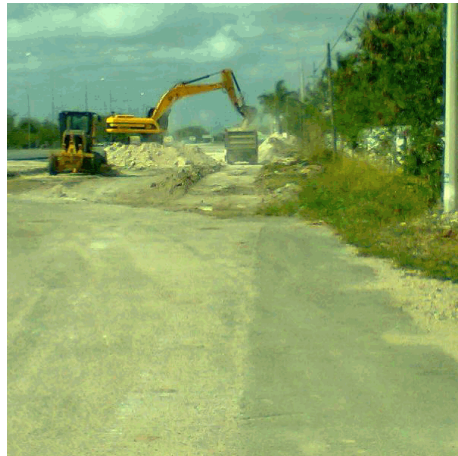
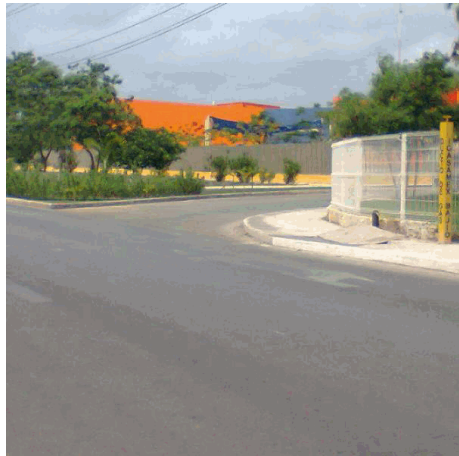
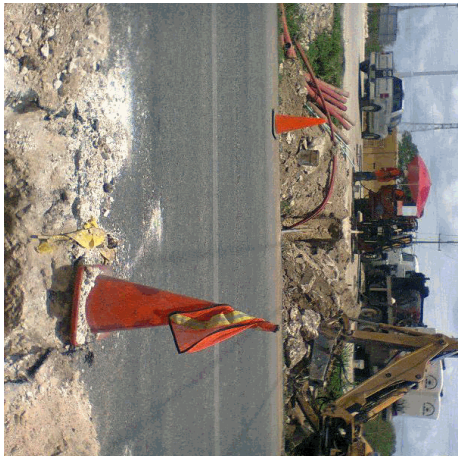
9.- Evidencias:

5.- Asentamientos irregulares o construcciones nuevas:
AUN EN CONSTRUCCIÓN DEL PUENTE A FRANCISCO DE MOMENTO

8.- Comentarios adicionales:
AUN SE ESTA CONCLUYENDO LA CONSTRUCCION DEL PUENTE AL FRACCIONAMIENTO DE FCO. DE MONTEJO
