**REPORTE DE PATRULLAJE DEL GASODUCTO**

SISTEMA:	<u>Merigas Norte, S.A. de C.V.</u>	PERIODO:	<u>Noviembre 2012</u>	<b>REV. 0</b> <b>RO-002</b>
LLENADO POR:	<u>Hodin Alberto Escalante Antuna</u>	FRECUENCIA:	<u>MENSUAL</u>

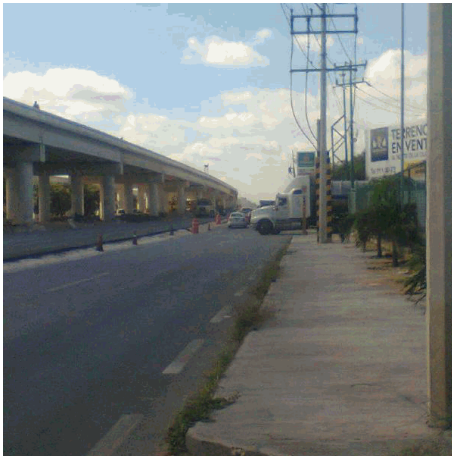
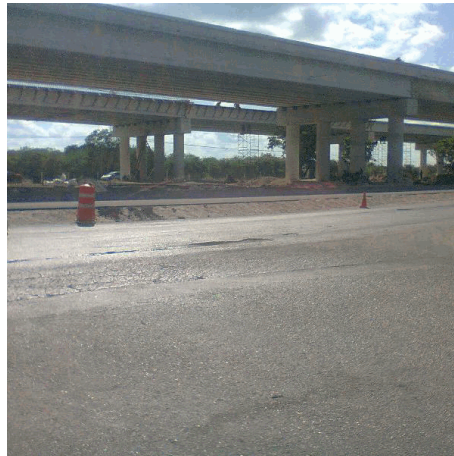
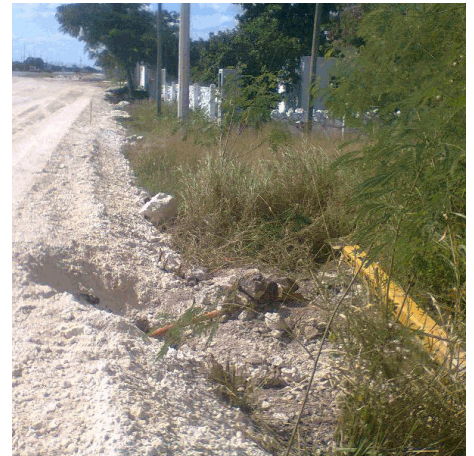
**9.- Evidencias:**

SE CONTINÚA CON LA CONSTRUCCIÓN DEL PUENTE Y LA CARRETERA LATERAL, FUE NECESARIO RE UBICAR 21 POSTES PARA LA CONSTRUCCIÓN DEL MISMO
