REPORTE DE PATRULLAJE DEL GASODUCTO

SISTEMA:	<u>Merigas Norte, S.A. de C.V.</u>	PERIODO:	<u>Noviembre 2013</u>	REV. 0
LLENADO POR:	<u>Hodin Alberto Escalante Antuna</u>	FRECUENCIA:	<u>MENSUAL</u>	RO-002

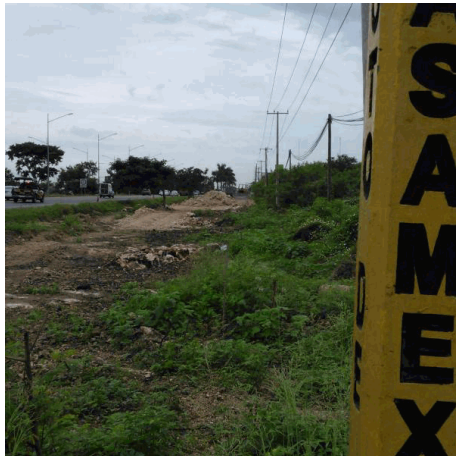
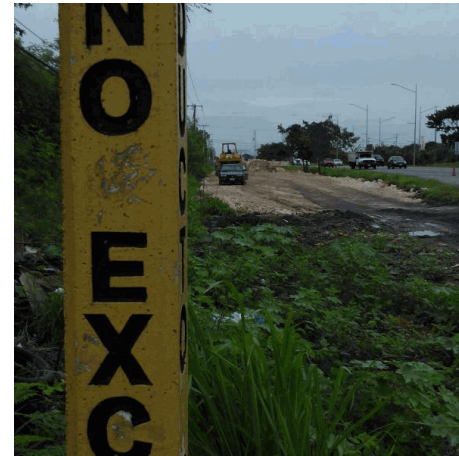
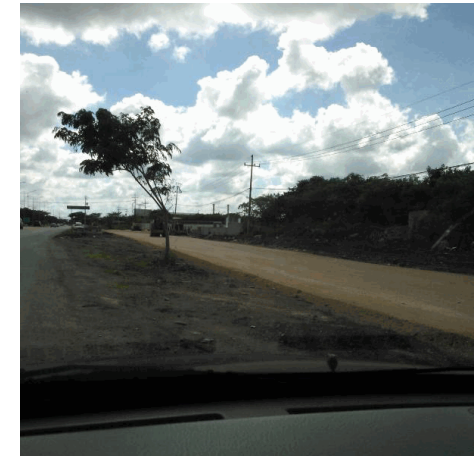
9.- Evidencias:

COVITEY ESTA REALIZANDO LA CONSTRUCCION DE CARRETERA DE BAJA VELOCIDAD EN EL KM DEL 6 AL 8, ESTAN CONSTRUYENDO A UN METRO DEL GASODUCTO TRATANDO DE EVITAR PASAR SOBRE LA TUBERIA.

LA CONSTRUCCION DE CARRETERA DE PBAJA PARA LA BODEGA REYMA AUN SIGUE EN CONSTRUCCION
