REPORTE DE PATRULLAJE DEL GASODUCTO

SISTEMA: Merigas Norte, S.A. de C.V. PERIODO: 01-Jan-2014 31-Jan-2014 REV. 0
LLENADO POR: Hodin Alberto Escalante Antuna FRECUENCIA: MENSUAL RO-002

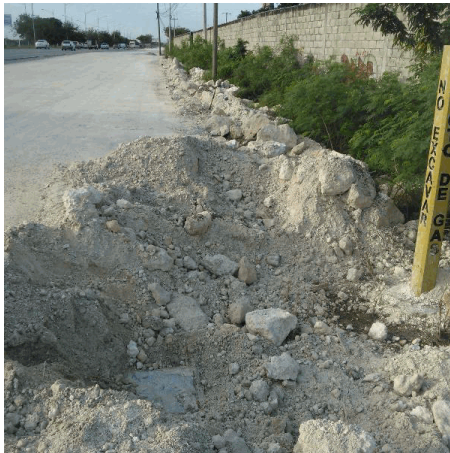
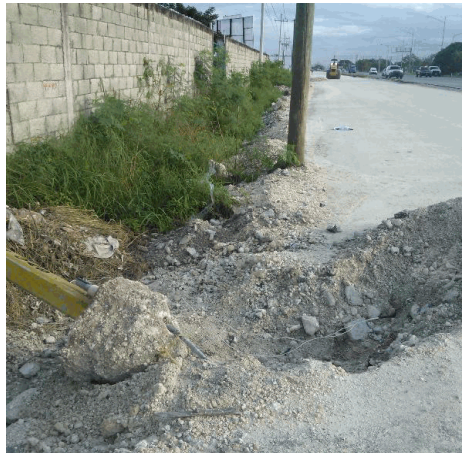
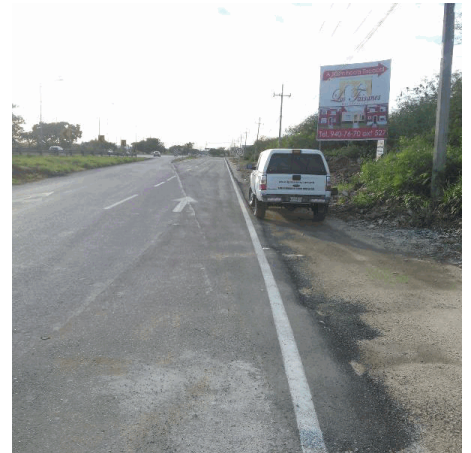
9.- Evidencias:

COVITEY CONTINUA CON LA OBRA DE LA CARRETERA LATERAL EN EL ANILLO PERIFERICO, DERRIVAN UN POSTE Y ES NECESARIO LEVANTAR EL REGISTRO DE VALVULA DE SECCIONAMIENTO PARA EL CLIENTE CRIO. LA EMPRESA REYMA TERMINO LA OBRA DE PAVIMENTADO DURANTE LA SUPERVICION,
