REPORTE DE PATRULLAJE DEL GASODUCTO

SISTEMA:	Cordogas, S. A. de C. V.	PERIODO:	04-Jun-2016 03-Jul-2016	REV. 0
LLENADO POR:	Juan Pablo Lara Manzo	FRECUENCIA:	MENSUAL	RO-002

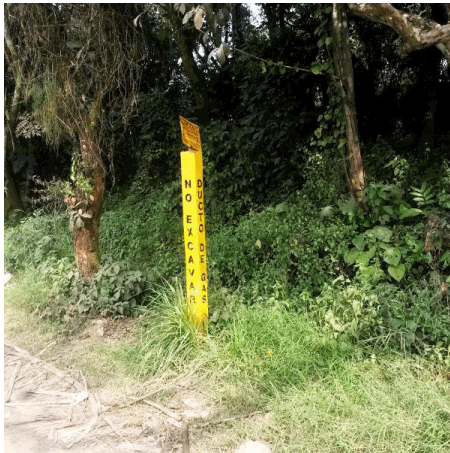
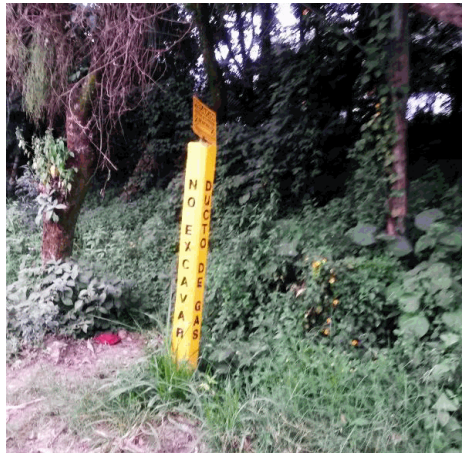
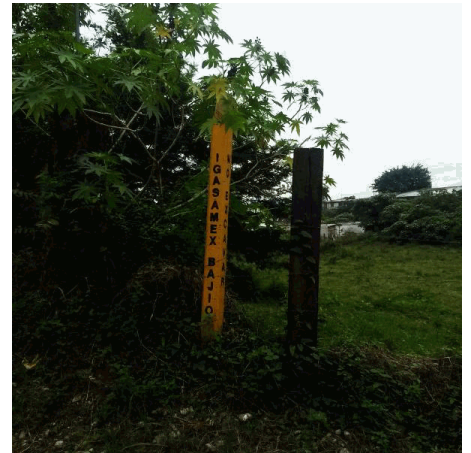
9.- Evidencias:

8.- Comentarios adicionales:
 La franja de desarrollo se encuentra en buen estado.
