REPORTE DE PATRULLAJE DEL GASODUCTO

SISTEMA: Cordogas, S. A. de C. V. PERIODO: 04-Sep-2016 03-Oct-2016 **REV. 0**
 LLENADO POR: Juan Pablo Lara Manzo FRECUENCIA: MENSUAL **RO-002**

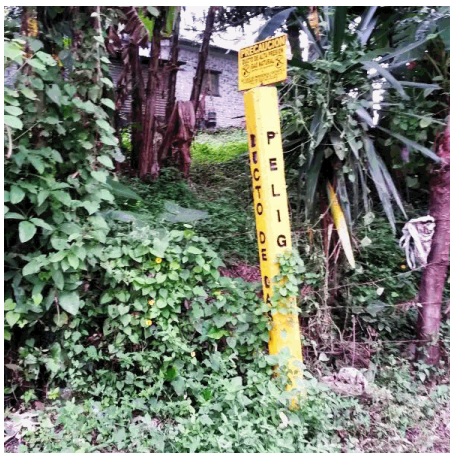
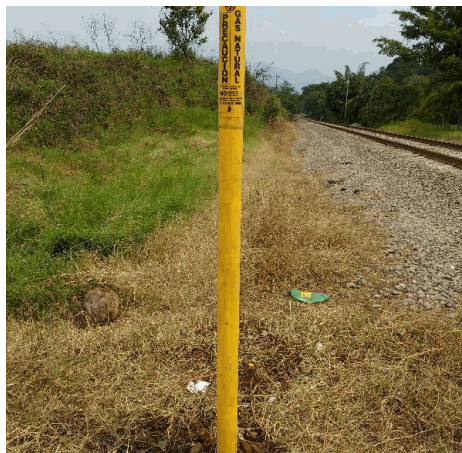
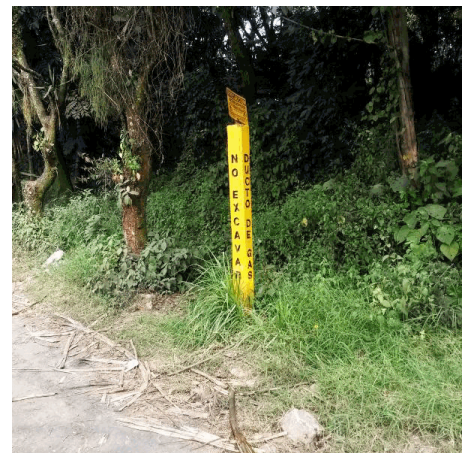
9.- Evidencias:

8.- Comentarios adicionales:
La franja de desarrollo del sistema se encuentra en buen estado.
