REPORTE DE PATRULLAJE DEL GASODUCTO

SISTEMA: Cordogas, S. A. de C. V. PERIODO: 04-Oct-2016 03-Nov-2016 **REV. 0**
 LLENADO POR: Juan Pablo Lara Manzo FRECUENCIA: MENSUAL **RO-002**

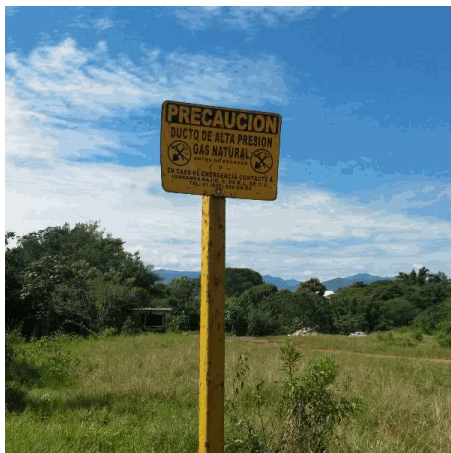
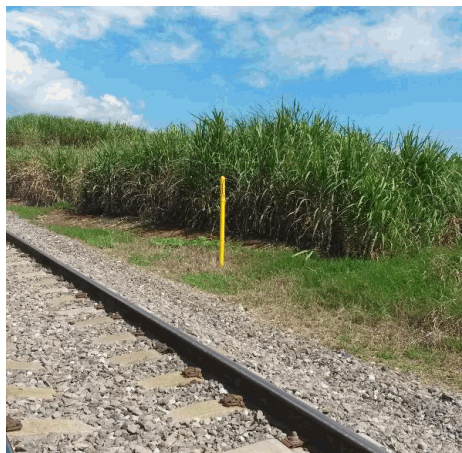
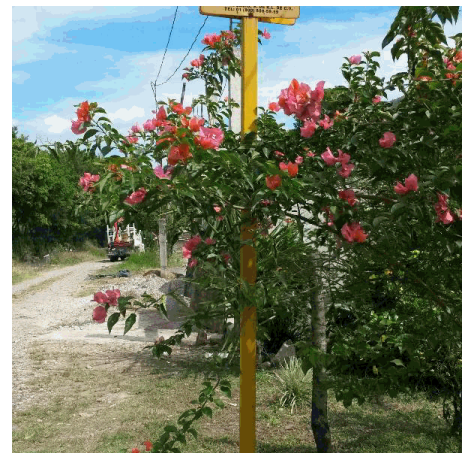
9.- Evidencias:

8.- Comentarios adicionales:
 La franja de desarrollo del sistema se encuentra en buen estado.
