REPORTE DE PATRULLAJE DEL GASODUCTO

SISTEMA:	<u>CCL Container, S. A. de C. V.</u>	PERIODO:	<u>Mayo 2012</u>	REV. 0
LLENADO POR:	<u>Elioenai Cruz Berruecos</u>	FRECUENCIA:	<u>MENSUAL</u>	RO-002

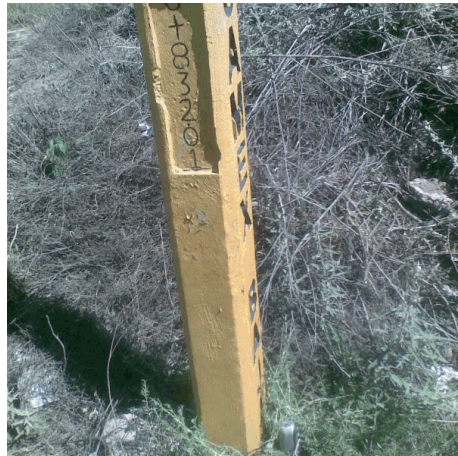
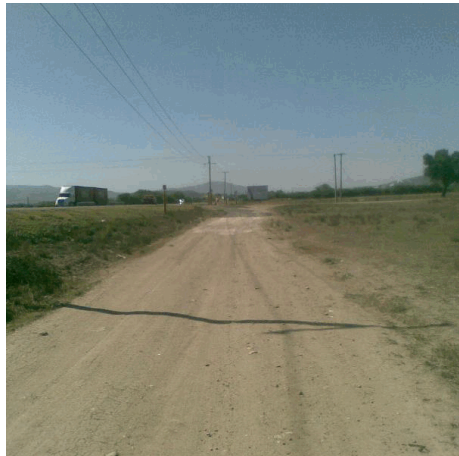
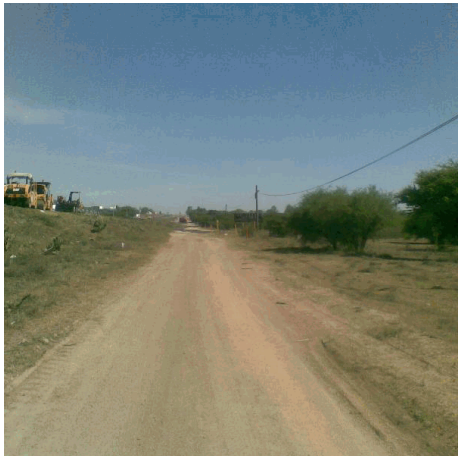
9.- Evidencias:

8.- Comentarios adicionales:
21 POSTES DDV
