**REPORTE DE PATRULLAJE DEL GASODUCTO**

SISTEMA:	<u>CCL Container, S. A. de C. V.</u>	PERIODO:	<u>Agosto 2012</u>	REV. 0 RO-002
LLENADO POR:	<u>Elioenai Cruz Berruecos</u>	FRECUENCIA:	<u>MENSUAL</u>

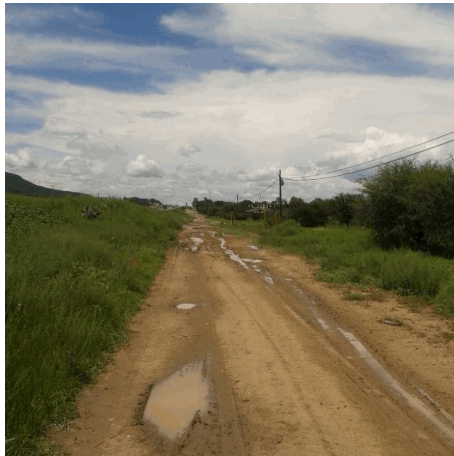
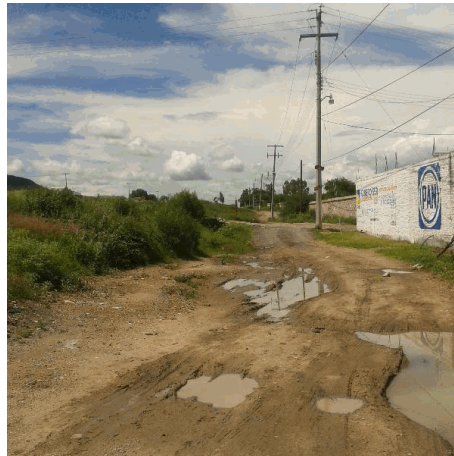
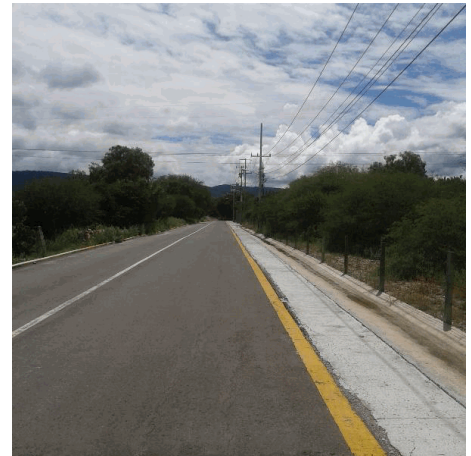
**9.- Evidencias:**

**8.- Comentarios adicionales:**  
21 POSTES DDV.
