REPORTE DE PATRULLAJE DEL GASODUCTO

SISTEMA:	<u>CCL Container, S. A. de C. V.</u>	PERIODO:	<u>Junio 2013</u>	REV. 0 RO-002
LLENADO POR:	<u>Elioenai Cruz Berruecos</u>	FRECUENCIA:	<u>MENSUAL</u>

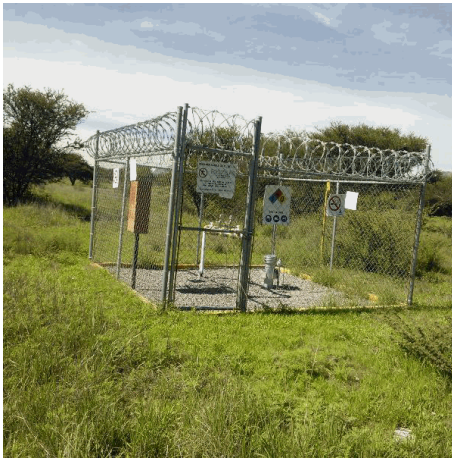
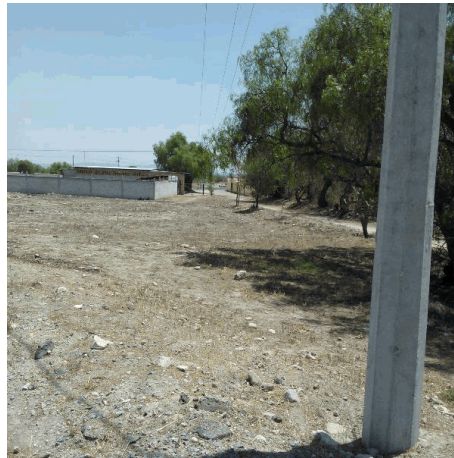
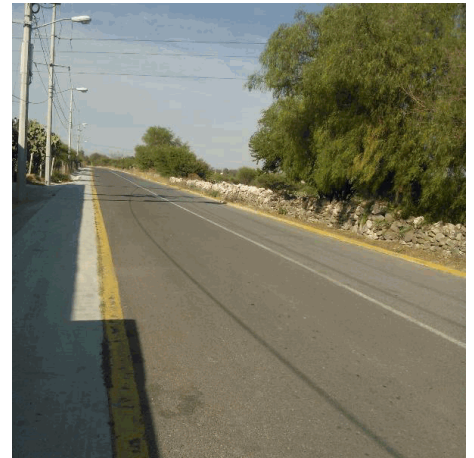
9.- Evidencias:

a) Cruces carreteros: VISIBLES Y EN BUEN ESTADO
